地工技術

技術短文

多形態鄰房之深開挖案例

Case Study on a Deep Excavation with Multi-Type Adjacent Buildings

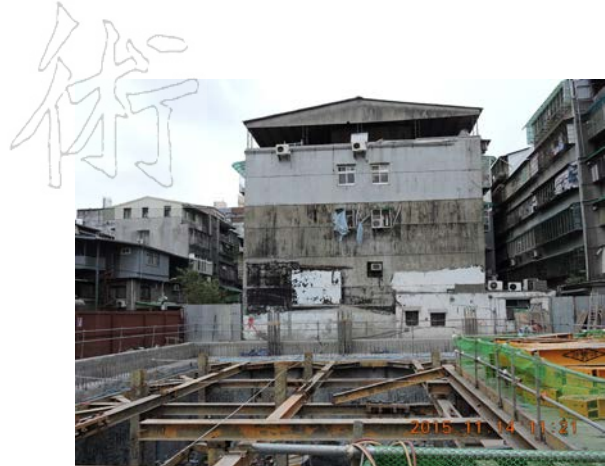
圖四 Type-B鄰房外觀

2. Type-B鄰房：位於基地西側，為局部地下1層、地上5樓之雙拼鄰房，且緊接工地(圖四)。此鄰房現有傾斜非常嚴重，基地開挖前的量測即顯示該鄰房向後(往北)傾斜達1/41。依據臺北市政府及土木技師公會鑑定手冊(新北市政府工務局，2008)之危險房屋相關規定，房屋必須拆除重建的安全限度為1/40。而此建物之傾斜度幾乎達安全限度標準，亦即此

建物在施工中萬一傾斜增大而損壞，即可能面臨拆除重建之命運。

Type-B鄰房乃指工地西側局部地下1層、地上5層樓雙拼鄰房，其特性為房屋完全緊鄰基地西側，而且在施工前房屋鑑定測得建物既有之傾斜率最大已達1/41(向北傾斜)，依據臺北市政府及土木技師公會鑑定手冊規定的危險房屋必須拆除重建之安全限度1/40，此

建物之傾斜率幾乎達安全限度標準，以致大臺北地區其他專業營造業難有意願承攬本工程。

針對於連續壁導牆施工之保護措施，亦規劃採用直徑20公分微型樁(內插#10鋼筋1支或50kg鋼軌樁)，每樁間距20公分，每樁長度10公尺，以傾斜3-5度植入(植樁規格： ϕ 20cm@20cm 微型樁，L=10m，中間插入10m#10-1支或50kg-8.5m鋼軌樁)。微型樁數量共計85支，內插鋼筋之微型樁數量計43支，內插鋼軌之微型樁數量計42支。微型樁以鑽堡施做，鋼軌則以怪手協助壓入，微型樁之施工成本約新臺幣83萬元。

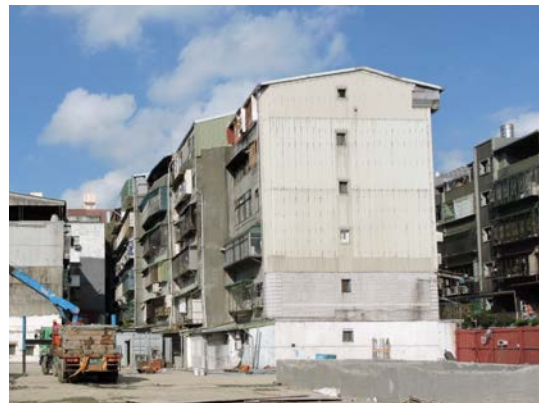
圖五 Type-C鄰房外觀

3. Type-C鄰房：位於基地西北角，為地下1層、地上5樓之雙拼鄰房，且緊接工地(圖五)。此鄰房的問題在於屋後違章增建部分非常老舊，而且屋主不允許對違章增建有任何施工損傷，此外現有地下室尚有漏水之問題。

Type-C鄰房乃指工地西北隅之地下1層、地上5層樓公寓，起初處理Type-C鄰房是最麻煩且最棘手的問題。首先該公寓在工地拆屋後，其緊鄰工地側之外牆全面潮濕滲水，而且地下室積水，這些疑難雜症都必須在施工前修繕完畢。

另Type-C鄰房尚有後院增建問題，其後院增建部分經鑑界有侵犯本基地建築線之狀況，必須先拆屋還地始能讓工程進行。然而該住戶堅決不肯退讓，並向北市政府陳情相關工程狀況，幾乎使工程停擺。經過無數次協調，該住戶終於首肯退讓，談判條件除了保持建築物無施工受損之外，同時要求屋後增建部分於工地旁劃設一小空地擴充使用作為補償，此條件獲得業主同意，最終獲致共識。

對於Type-C鄰房維護措施，規劃採用直徑20公分微型樁(內插#10鋼筋1支或50 kg鋼軌樁)，每樁間距20公分，每樁長度10公尺，以傾斜3-5度植入(植樁規格： ϕ 20cm@20cm 微型樁，L=10m，中間插入10m#10-1支或50kg-8.5m鋼軌樁)，微型樁數量共計72支，內插鋼筋之微型樁數量計63支，內插鋼軌之微

型樁數量計9支。微型樁以鑽堡施做，鋼軌則以怪手協助壓入，微型樁之施工成本約新臺幣48萬元。基地開挖完成及大底施作完成時，連續壁位移量雖然達1.9cm(如圖十三所示)，但由鄰房傾斜計TI-3、TI-5所測得之房屋傾斜僅1/1429及1/2632，絲毫不受影響。

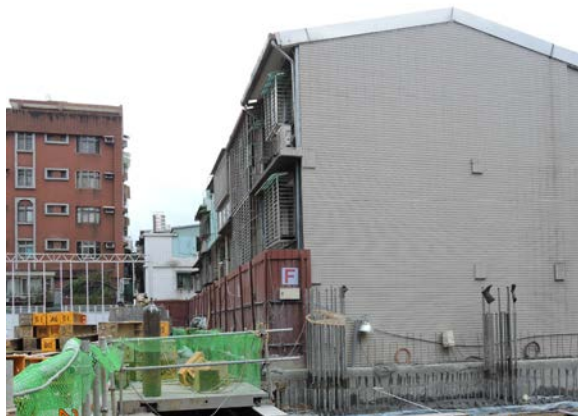
圖三 Type-A鄰房外觀

1. Type-A鄰房：位於基地南側，為2層樓無基礎鄰房，共一排6戶緊接工地(圖三)，洽談溝通過程中所有屋主皆不允許施工中遭受任何損害。

Type-A鄰房指工地南側6戶之2層樓矮房，其特性為房屋兩側緊鄰基地，開挖期間將明顯受兩個施工面之影響，情況非常險峻。

該鄰房在基地進行拆屋時，臨工地兩側之地坪即嚴重受損，而且四周環境變得十分髒亂，鄰房因而遭受環保局舉發核罰並限期改善，導致民怨四起。

工地開工後，施工廠商被鄰房要求必須重整地坪及四周環境，否則將舉發工地施工損壞鄰房。施工廠商為求敦親睦鄰，即施作臨時性修復並重整外觀，接著向鄰房解釋其四周排水溝需重建方能改善周遭環境。重建排水溝時亦同時加強鄰房之基礎，以達到鄰房托底與維護安全之目的。

鄰房托底之規劃採用直徑20公分微型樁(內插#10鋼筋1支)，每樁間距20公分，每樁長度7公尺，以傾斜3-5度植入(植樁規格： ϕ 20cm@20cm微型樁，L=7m，中間插入#10-1支)，共施作188支微型樁。微型樁以鑽堡施作，為避免損及維生管線，各鄰房施作微型樁前先進行淺層開挖以確認維生管線之位置，最後在微型樁外側重建排水溝及連續壁施工用導牆。所有工作耗時約10天，成本約新臺幣74萬元，鄰房對於施工結果皆表示滿意。

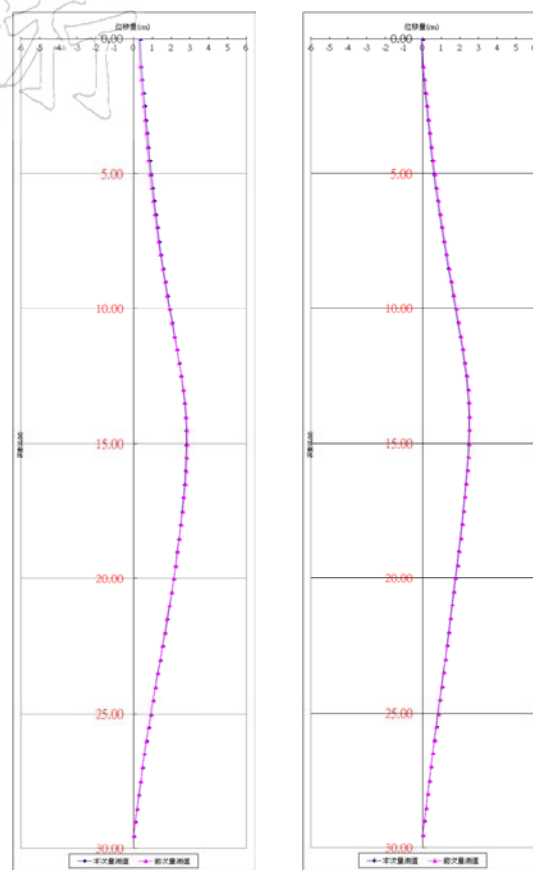
圖七 SI-3及SI-4連續壁壁體變形曲線(105/1/8)

民國105年1月8日基地內大底施作完成，由連續壁傾度管SI-3及SI-4測得壁體變形雖然達2.5~2.8cm(如圖七所示)，但由鄰房傾斜計T21-23所測得之房屋傾斜僅1/1429及1/1471，至3月8日房屋傾斜仍維持在1/1111及1/1163，幾乎維持不變，並不受連續壁壁體變形之影響，顯示鄰房之狀況甚為良好。

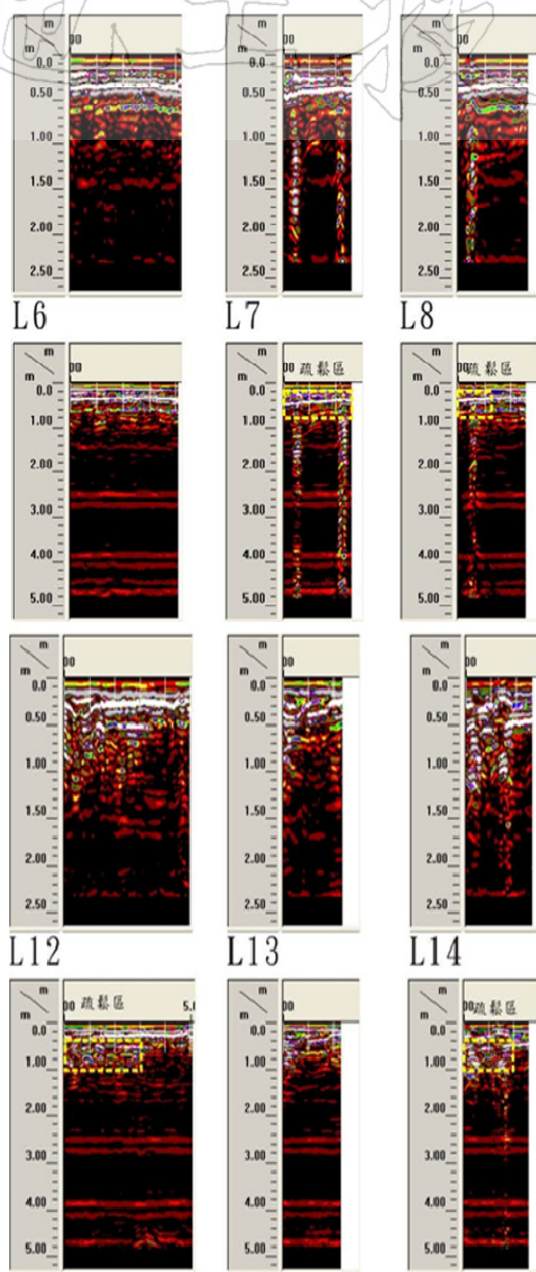
圖八 透地雷達檢測結果

Type-B鄰房其中之一樓住戶長期居住國外、另一戶之一樓則為車庫，且都具有局部地下室。施工廠商為了解房屋傾斜之原因，遂於建物後院及側面進行透地雷達探測，其探測結果如圖八所示，顯示房屋底部淘空深度達50~100公分，已達非常嚴重之程度。為維護此鄰房之安全，必須將淘空之部分以水泥漿完全填滿，但施工必須進入房屋內部進行，於實際上有困難。

施工廠商因此緊急與一樓屋主聯繫並將此情況告知，一樓屋主特由國外趕回，施工廠商立即擬定填充灌漿施工計畫向屋主說明，並且讓屋主充分了解基礎現況及施工需求。

此灌漿施工計畫係必須將一樓內部物品全部搬離清空以利填充灌漿進行，待作業完成後再將一樓地坪含地下室重新整平並將所有物品復原，一樓屋主完全同意，因此工作得以順利進行。

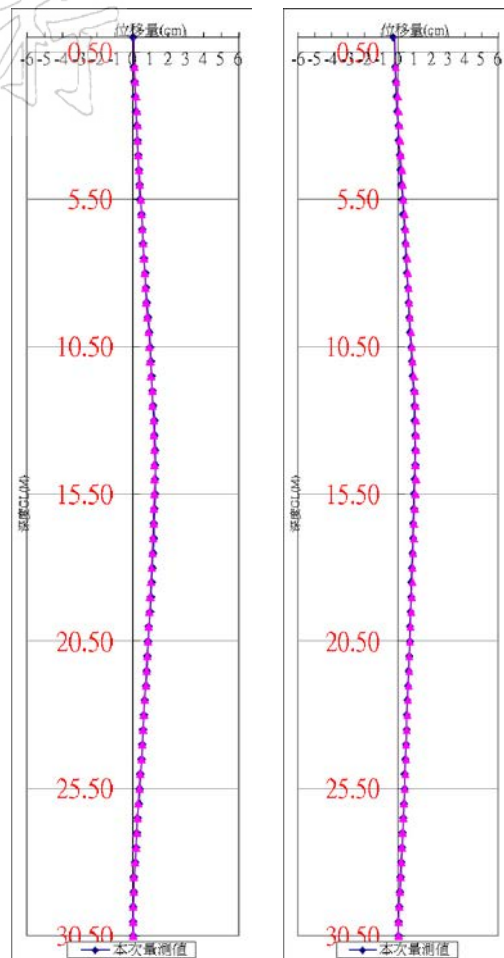
圖十一 SI-5及SI-6連續壁壁體變形曲線(105/1/8)

本工程於民國104年10月18日開始進行地下室開挖至105年1月8日大底施作完成，該側連續壁壁體變形最大僅1.3cm(SI-5及SI-6，如圖十一所示)。房屋傾斜經由原測點重測(位置如圖十二)，結果傾斜度僅發生微量變化(變化量約1/800)。鄰房住戶並未感覺有傾斜之現象，亦未提出鄰房損壞的爭議，Type-B鄰房之安全維護算是圓滿完成。
