阿里山森林鐵路隧道復建工程

劉弘祥* 廖俊逸* 魏銘輝* 連祥益** 廖一光**

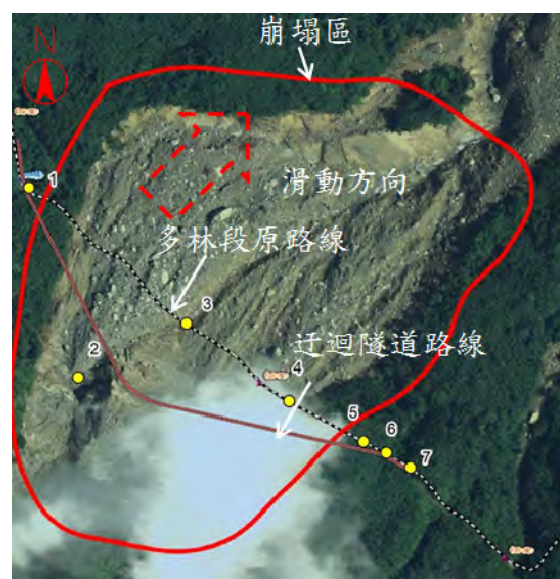
國寶級的阿里山森林鐵路是全世界著名的高山鐵路之一，2009年8月8日之莫拉克颱風重創南臺灣，嘉義阿里山區之累積雨量高達 3,000 mm 以上，造成數十處路段之上、下邊坡整體崩滑，鐵道路基流失，迫使森林鐵路中斷行駛。其中以 Sta.49k+780~50k+100(以下簡稱「多林段」)及 Sta.60k+550~61k+450(以下簡稱「屏蔽那段」)兩路段最為嚴重，多林段崩塌最大橫向寬度約 550 m，鐵道遭上方邊坡崩落巨石掩埋及損毀如圖一所示；屏蔽那段崩坍區縱向長度達 2 km，最大橫向寬度達 800 m，崩坍範圍內鐵道 Sta.60k+500~61k+300 路基全數流失如圖二所示。

圖一 多林段崩塌區空照圖

為使阿里山森林鐵路能全線安全復駛，復建工程以「順應自然、尊重自然、不對抗自然」為原則，採取迂迴隧道方式避開大型崩塌區，調整後之隧道路線如圖一及圖二所示，其中多林段隧道總長約 487m，最大覆蓋厚度約 100 m，屏蔽那段隧道總長約 1,165 m，最大覆蓋厚度約 80m，隧道穿越之地層主要為崩積層、砂岩及砂頁岩互層等性質不同之地層。其中多林隧道採單邊開挖，自 2012 年 8 月進洞，至 2013 年 7 月貫通；屏蔽那隧道採雙邊開挖，自 2013 年 4 月進洞，至 2014 年 2 月貫通。

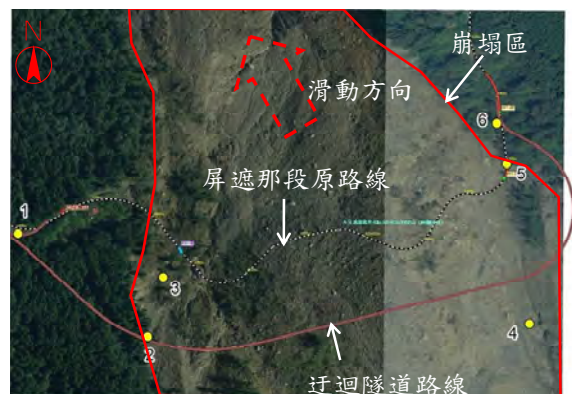
圖二 屏蔽那段崩塌區空照圖

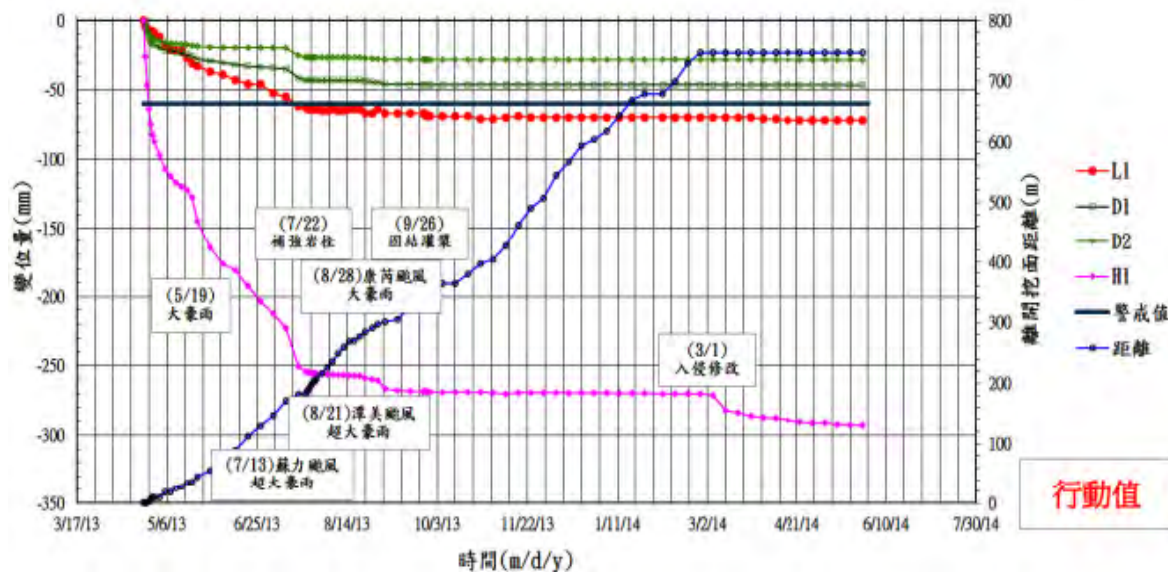
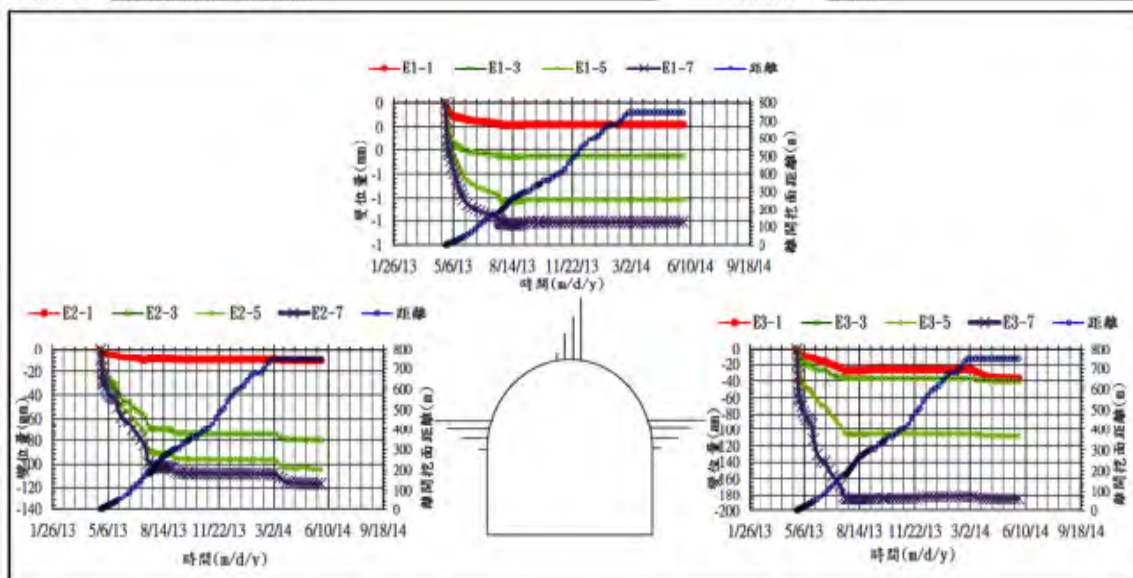
圖三 森林鐵路60k+550~61k+450路基修復工程之DIII類崩積層段之變位情況圖

顯示，除屏蔽那隧道 Sta.60k+418~60k+476 之 DIII 類崩積層段於 2013 年 5 月因受豪大雨影響，致使變位達入侵值，經 2013 年 7 月增設岩栓及 2013 年 9 月施作固結灌漿補強後，變位值隨即趨於穩定而收斂如圖三所示(圖中 L：沉陷點、D：收斂釘之斜拉尺、H：收斂釘之水平拉尺、E：伸縮儀)，其餘斷面變位值皆為控制範圍內之正常值。
