## 小林地區的走勢滑動與洋蔥狀剝離理論

潘國樑 \*

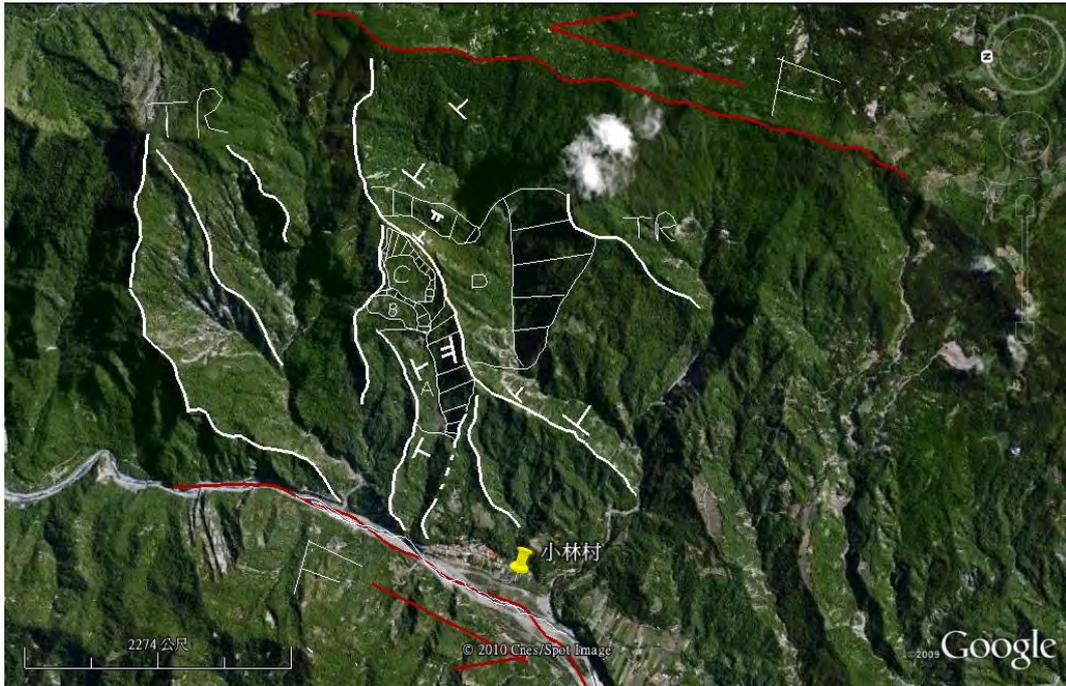
圖一 小林地區的地質背景

首先從宏觀來看，小林地區係夾於一條東北北走向的左移斷層（Wrench Fault）之斷層帶之間（見圖一），帶寬約 4.5 公里；斷層走勢約略平行於楠梓仙溪的河道。在斷層帶內，岩層被剪動而總體呈現東北方向的走勢（Trend）（圖一的 TR），且被錯斷成許多類似米苔苜的節段，不容易對比。由於地質構造複雜，造成岩層的位態變化多端；因為它的走勢線（即 TR）係向著楠梓仙溪傾降，所以常被誤認為岩層也傾向楠梓仙溪，因此誤判小林村地滑為順向坡滑動。位態的誤判連帶造成滑動機制的誤判；NHK 影片也犯了相同的錯誤。

根據地質學的基本定義，走向是層面上的水平線，而直交於水平線的傾斜方向才是傾向（見圖一及圖二的“T”）。因此，本區的岩層傾向都是指向且幾乎直交於水系，而非指向楠梓仙溪，更不是順著岩層的走勢線。由於本區的岩性係以砂岩與頁岩互見；其中砂岩比較耐侵蝕，所以層面比較容易保留，因此在影像上常表現得較為平滑光亮，而且地形凸出，常呈現為覆蓋層及順向坡地形（順向坡的傾斜方向係直交於岩層的走勢線，而非順著其走勢線）；因此在影像上很容易辨識，也容易追蹤。夾在兩層較為堅硬的砂岩之間，而且以頁岩為主的岩層則地形凹下，常形成逆向坡（圖一的  $\pi$ ），在影像上即以斜線標示。

(F 為走向滑移斷層；TR 為岩層的走勢線；T 為岩層的位態及順向坡； $\pi$  為逆向坡，鋸齒示傾斜方向)

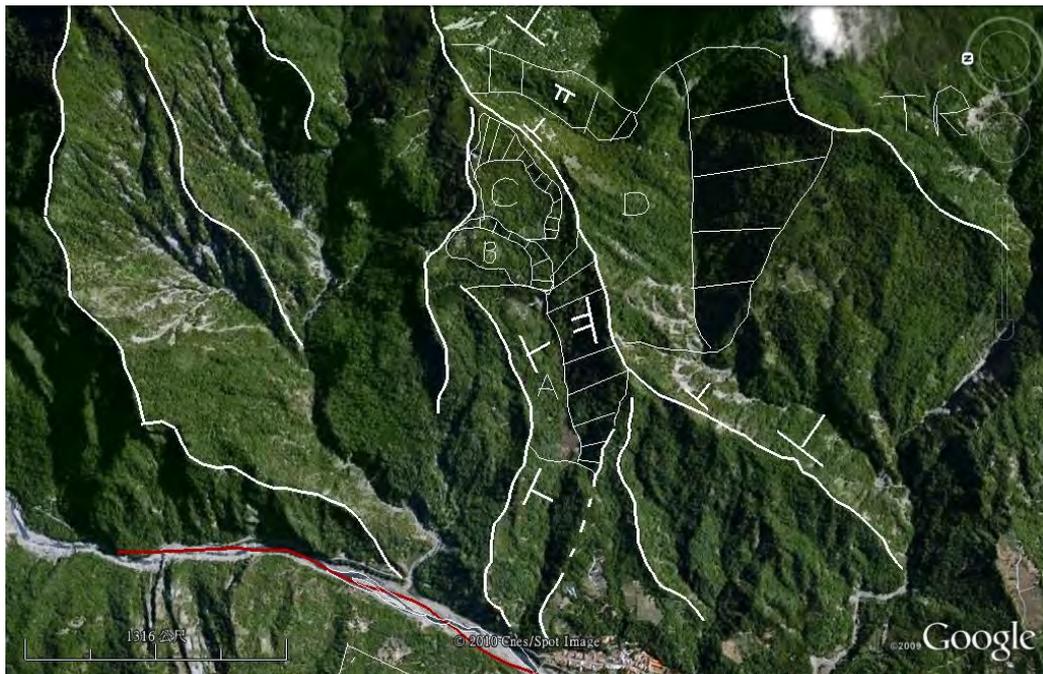
圖二 小林地區的楔形地形 A 及其源頭 B 與 C 構成了小林村地滑的流通段及發源區

一個順向坡與一個逆向坡則構成一個地形單元，其橫斷面呈現 V 字形，也就是形成一個楔形谷（Wedge Valley）（見圖二的 D 及其右側斜線部份）；從地表以下，直到下一個堅硬砂岩就構成一個楔塊。好幾個楔塊層層相疊，姑且稱為三明治楔塊。楔塊可以分成兩種，順向坡的一邊稱為順向楔塊（如圖二的 D），逆向坡的一邊稱為逆向楔塊（如圖二的 D 右側之斜線部份）。在層序上，順向楔塊老於逆向楔塊，即層序上逆向楔塊係位於順向楔塊之上。順向楔塊（如圖二的 D）成為緊鄰的楔形谷之逆向楔塊（如圖二 D 左側的  $\pi$ ）；而逆向楔塊則成為緊臨楔形谷之順向楔塊。也就是說每一個楔塊既是順向楔塊，也是逆向楔塊，端視其位於哪一個楔形谷而定。通常在一個楔形谷裡，每一次滑動時只有順向楔塊參與運動，逆向楔塊幾乎是不動的，除非其坡腳被急流淘刷，而產生塌滑（Slump）；因此，順向楔塊所滑掉的岩層，可以在逆向楔塊上找到其剖面。至於哪一個楔形谷會發生滑動，則視降雨量及入滲量的多寡而定。

順向楔塊與逆向楔塊的交線稱為楔線；絕大多數的楔線都成為地區性的水系。小林地區的楔線非常陡，所以滑動方向就沿著楔線的傾斜方向運動；這就是一般人錯誤的將小林村地滑解釋為順向坡滑動的緣由；因此滑動機制也被錯誤的解釋了。楔形谷非常容易聚水，也很容易發生楔形破壞。小林村地滑即是在這樣的地形、地質、及水文條件下發生的（它發生於圖二的楔形谷 A 及其源頭 B 與 C）。為了與順向坡滑動有所區別，本文稱呼此類滑動為（岩層）走勢滑動或楔線滑動。

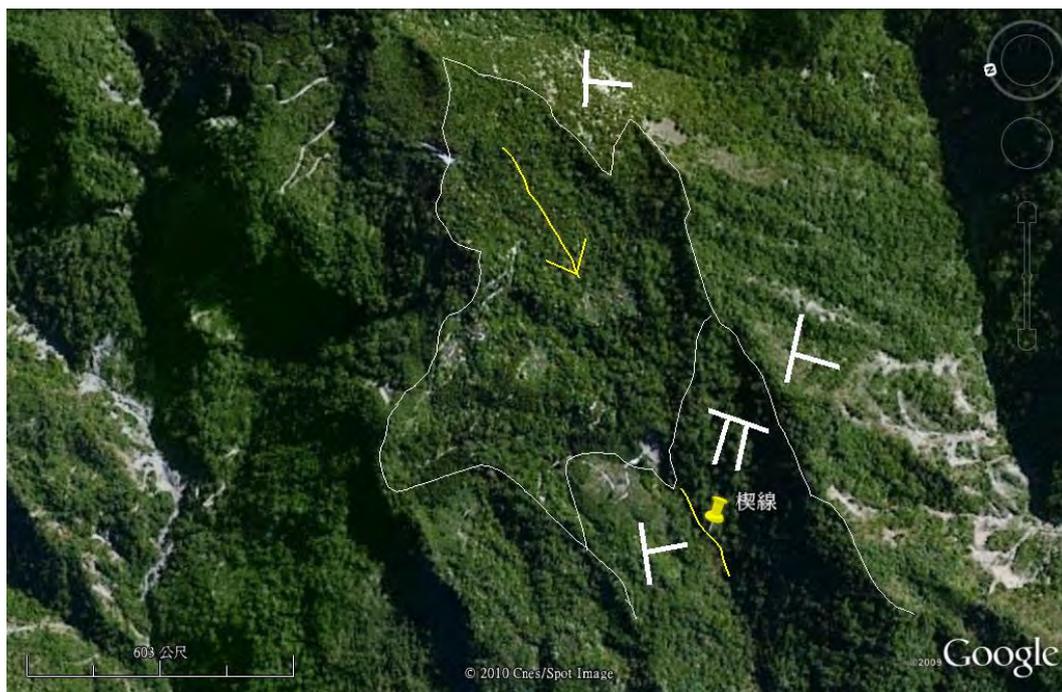
圖三 小林村地滑的發源區（箭頭示滑動的方向）

圖三顯示小林村地滑的真正發源區（即圖二的 B 與 C）。它位於楔形谷 A 的上邊坡，成為 A 的集水區，也就是小林村地滑的匯水窪地。不過，從地形上觀之，它比較平坦，不像是個容易聚水的凹地，反而比較像一個淺碟。所以初步看

起來不太可能會觸動這麼大規模的地滑及土石流。但是如果從區域地質的背景來看，卻可以發現，本發源區正好位於岩層受到扭斷後，所形成的一個三角形碎裂帶，其外形有如蕃薯葉。由於岩層極度破碎，所以雨水灌入其內，恐怕可以到達很大的深度。因此，在水壓及水重量的雙重作用下乃觸動了此次規模宏大的深層地滑，隨後立

即演變為土石流。如果再仔細觀察衛星影像，可見到發源區的地表光滑平順，而且隱約可以看到擦痕（如箭頭所示，與楔線的方向一致），同時還有兩個階步；在在證明它是一個平面形滑動面。因此，可以推測小林村地滑在地質史上曾經發生過，這次只是歷史的重演而已。這個推論可

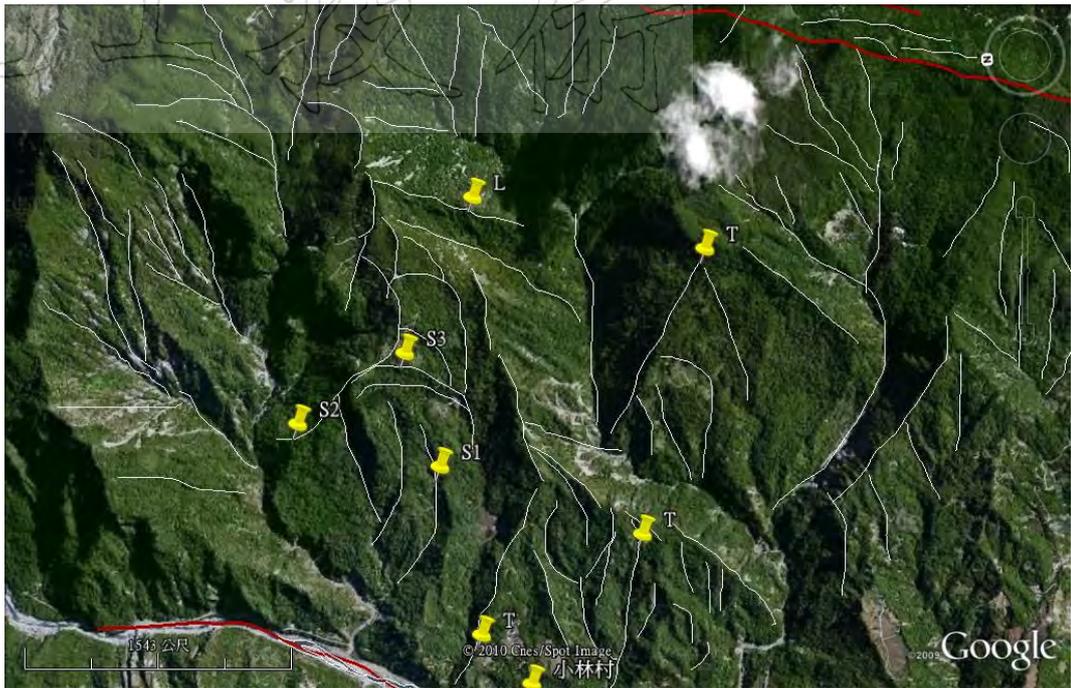
圖四 小林地區的斷裂系統

基本上，楔塊要能夠發生滑動，必須要有豐富的雨量及大量的入滲，而楔塊內存在著寬而深的裂縫乃是巨量入滲的必備條件。由於小林地區受到剪力斷層作用，所以不乏剪力破壞所造成的剪裂帶及張力裂縫。在圖四內，T為張力裂縫，一般與剪力方向形成大交角，其開口較大，是很好的雨水入滲管道。L為左旋剪裂隙，與剪力方向形成較小的交角；其開口不大，但是如果數量多而密集，形成剪裂帶（Shear Zone），則其入滲量不容小覷。S1及S3稱為旋扭裂隙，它們是由扭轉型的剪力偶所造成；其特徵主要是由一系列的弧形裂隙繞著一個共同的中心，向外散開，且距離中心越遠，裂隙的開口越大，所以是最佳的雨水入滲管道。小林村地滑的發生區正好就發育有這種良好的旋扭裂隙構造。

圖四中的 S2 是逆向坡坡緣的塌滑 (Slump)

現象；由於坡緣地帶常處於拉張的應力狀態下，所以很容易衍生張力裂縫，使雨水極易從裂縫灌入而促發滑動。逆向坡塌滑的特徵是其崩崖為弧形，即使在岩盤內也是如此。在台灣的山區不難看到這類型的弧形滑動；其崩滑規模較大者可能形成堰塞湖。

T=張力裂縫；L=左旋裂隙；S1=疑似旋扭裂隙；S2=逆向坡塌滑；S3=旋扭裂隙)

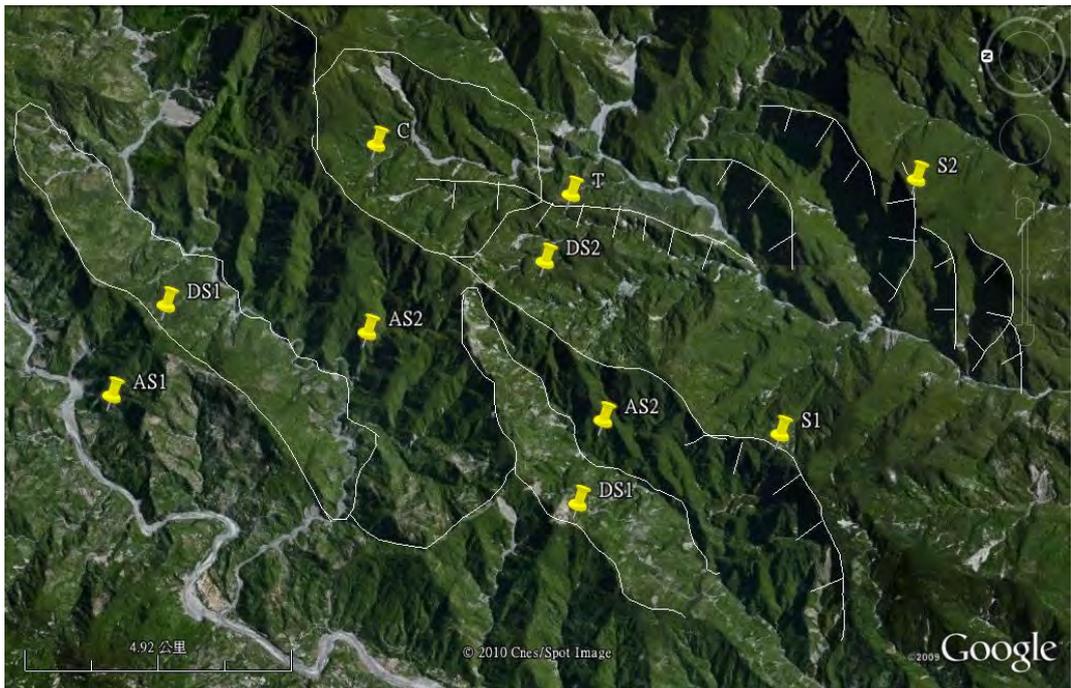
圖五 六龜附近荖濃溪（影像左下角）左岸的楔形谷地形

順向楔塊並不一定都會發生洋蔥狀剝離現象。例如圖五所示，這是六龜附近的荖濃溪左岸，也是由順向楔塊 (DS1 及 DS2) 及逆向楔塊 (AS1 及 AS2) 共同所組成。由於這裡的順向楔塊沒有像小林地區一樣，具備匯水地形及入滲裂縫，所以不容易發生致災的地滑及土石流。圖中的 C 地區雖然是一個匯水窪地，但是沒有發現有過滑動的跡象；不過卻成為土石流的發源地，因為影像中呈現灰色的水系即為土石流。S1 及 S2 地區的一群弧形崩崖則表明為逆向坡塌滑。這些滑體都極有可能造成堰塞湖；例如在影像中，滑體堆積區之上游河段就發現河水有壅滯現象，其中以 S2 地區最為顯著。因此，鑑識深層滑動應同時評估其形成堰塞湖的可能性。通常古堰塞湖的湖口非常狹窄，同時，湖口的上游河道會比下游河道還要寬，因此會顯出大肚子的樣子，此因湖泊壅水及受到短暫沉積的關係。
