# 地工小百科 技術

## 以古鑑今～為小林埋村事件抽絲剝繭

潘國樑 \*

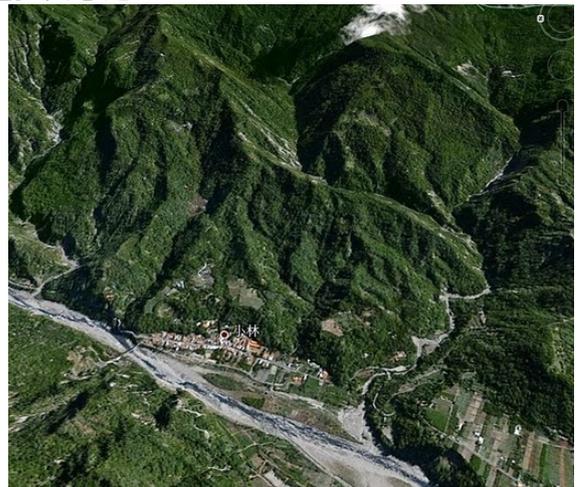
圖一 小林埋村事件發生前的衛星影像（注意北向在左側）（影像來源：Google Earth）

小林村並非如一般人所稱的位於河階台地上。從地形上觀之，它其實是處於堆積扇上。而堆積扇的地形特徵為：錐頂正對著溪谷的出口，且錐體的中線從溪口向外延伸展佈，其中央高聳成脊，而分別向兩側傾斜低下，略呈對稱狀，如圖一所示。影像的右下角才是河階台地（五里埔台地），其地形面平坦，且很少對正谷口，反而橫梗在谷口，且將谷口封閉，更未以谷口為界展現對稱狀。河階台地與堆積扇在位置上及其微地形之差別極大，兩者非常容易辨別。對小林堆積扇的確認，是研究埋村原因非常關鍵的一步。

從圖一觀察，小林堆積扇上游的溯源溪溝，規模細小，河道低淺，且其源頭的高程比曲河（小林村北邊的深溝，本文暫稱為曲河）的河床還高（本文稱為高程節點）；既然沒有發源地，何以能夠形成廣大的堆積扇？即堆積扇的土石來自何處？此點誠令人困惑，此其一。

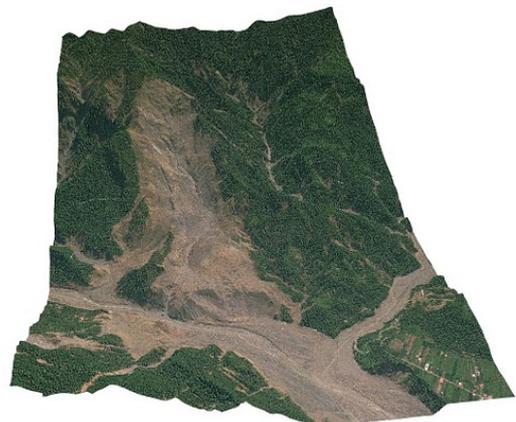
圖二 小林埋村事件發生後的福衛二號影像 3D 模型

圖二是小林埋村事件發生後的福衛二號衛星影像之 3D 模型。圖中顯示，小林埋村事件的發生，起源於獻肚山發生了深層滑動，由於地表逕流量朝下游遞增，結果演變成土石流。從圖中可以清晰的辨認，土石流從發源地以及從流通段兩側不斷的加入土石，以至體積越積越多，最後全部直接沖向小林村。至於土石流為什麼沒有沿著河床較深的曲河傾瀉？或者起先確有順著曲河流動，後來因為曲河發生什麼事，導致土石流轉向，改為爬高越過高程節點而直搗小林村。此點又是令人困惑，此其二。

從圖二復可見，曲河的軌跡於災後仍然清晰

可辨，但那是土石流發生之後，在清水時期所沖蝕出來的涓涓細流。緊接著曲折點的下游，可明辨一堆暗灰色的土壤，其長軸方向平行於曲河；而暗灰土壤的右下方則緊貼著另外一堆黃色的土壤。它們所處的位置幾乎就在前述的高程節點附近。黃色土壤下方的斷崖為楠梓仙溪的古河岸；土石流至此將一如瀑布，下沖小林村，因此全村瞬間被埋沒，可能已向下游發生移位。圖三是 1 公尺解像力的衛星影像。在影像上，上述兩堆土壤（B 及 C）之間的接觸關係益形清楚（參考圖四及圖五）。從影像中尚可判斷土壤 B 係為左方的順向坡下滑所形成的堆積物，曲河的河道因而被堵塞。小堰塞湖 A 則為災後的清水時期所形成者；圖四為整個形成過程的特寫景象。

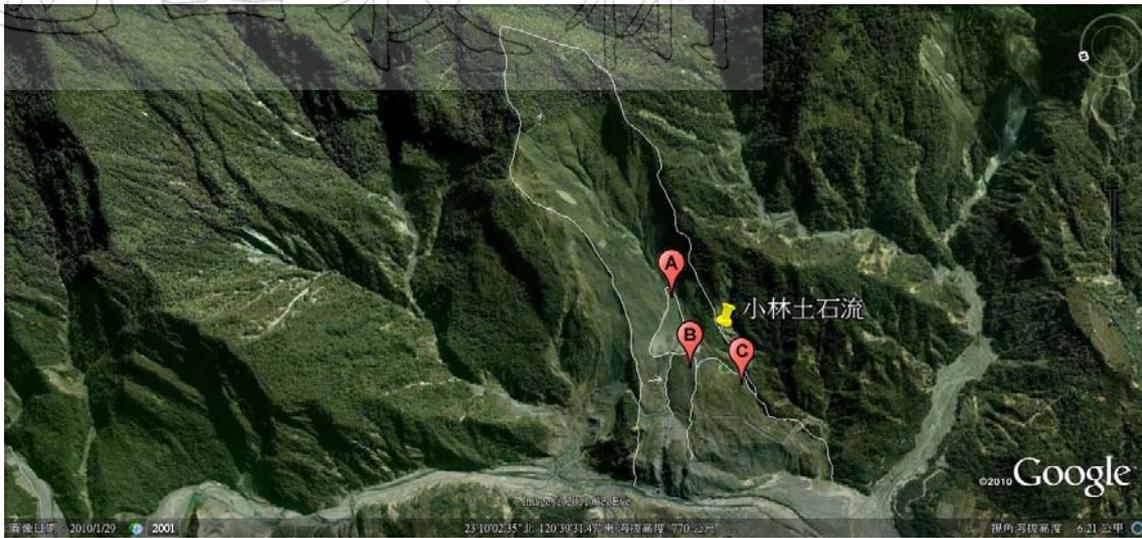
圖三 小林埋村事件發生後的衛星影像（影像來源：Google Earth）

也獲得了答案。每次事件發生時，均將小林地區的岩層一套一套（屬於糖恩山砂岩）的往下剝移，恐怕要遇到厚層頁岩（即下伏的鹽水坑頁岩）才可能停止；該層頁岩目前已出露於楠梓仙溪的古河岸（見圖三及圖四）。可見以古可以鑑今，也就是說，如果能夠從衛星影像上檢出古地滑或古土石流，即可預測未來的地滑或土石流；它們發生的規模也許有大小之分，但是它們發生的位置則不會有太大的變動；尤其土石流總是在固定的槽溝或河道內發生，它是最容易辨識及清查的一種災害。

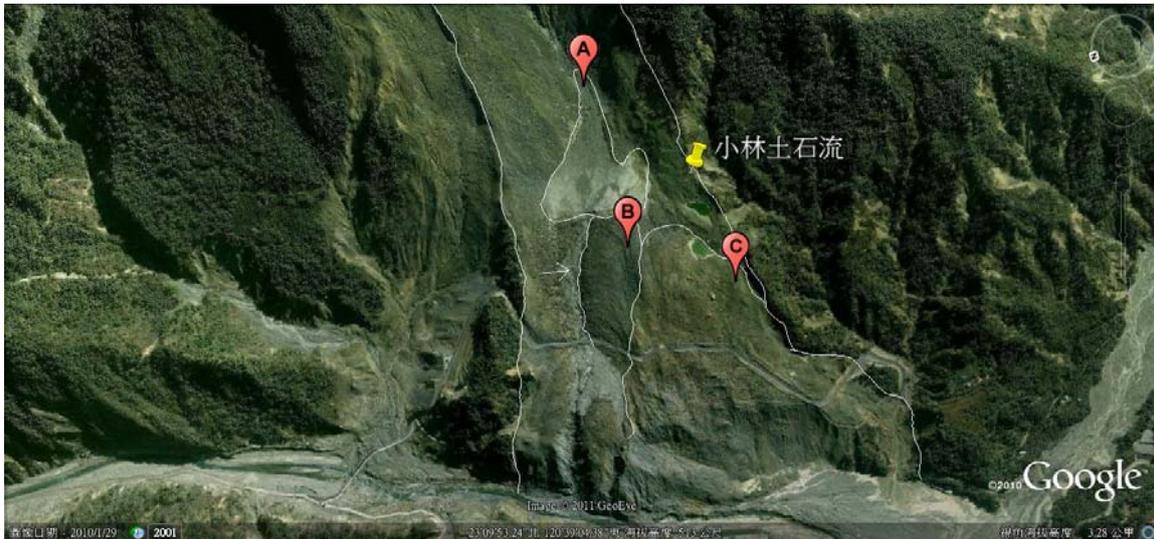
圖四 順向坡滑動造成的土壤 B，堵塞了曲河的河谷；A 為災後清水時期所形成的小堰塞湖（影像來源：Google Earth）

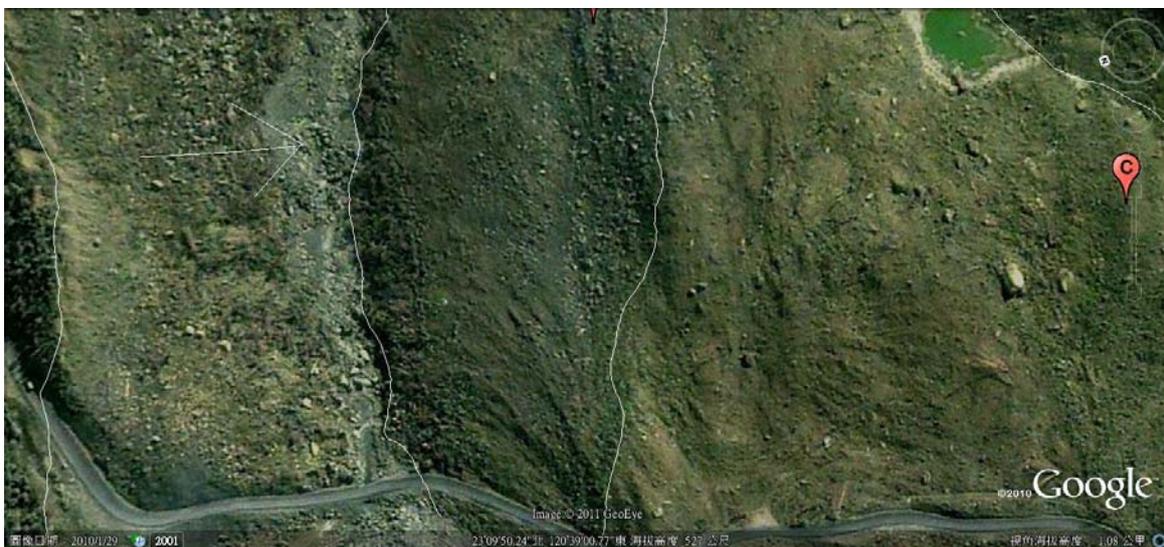
圖五 土壤 B（中）與土壤 C（右）之間的接觸及疊覆關係（影像來源：Google Earth）

土壤 B 與 C 之間的關係則可從圖五中加以研判。在兩者的接觸線上，可以明確的辨認右邊的土壤 C（黃棕色）係覆蓋在左邊的土壤 B（青灰色）之上，且 C 在流動過程中對 B 產生拖曳作用，使得 B 的砂岩層發生了撓曲現象。足證 B 的存在及其阻擋作用才是導致土石流發生溢流及直沖小林村的致命因素。因此在發生程序上，首先有曲河的順向坡滑動，將其河道阻斷，然後才有大量的土石衝向小林村。前述的困惑二因而獲得解答。

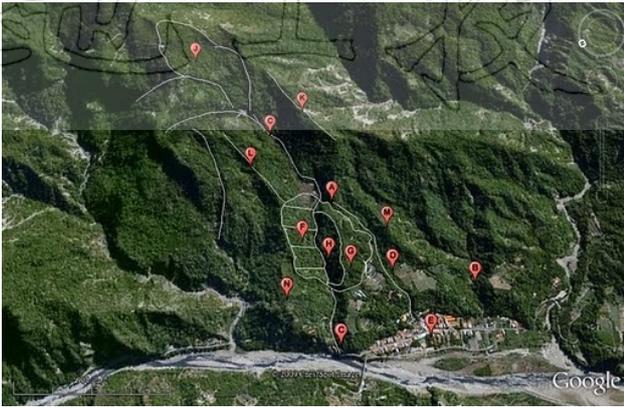
圖六 小林土石流發生過程的重建  
(影像來源：Google Earth)

關鍵點一經打通，我們即可進行整個事件的重建。茲藉用圖六來說明整個埋村過程如下：

民國 98 年 8 月 8 日台灣南部地區因為莫拉克颱風的侵襲而降下幾乎刷新歷史紀錄的豪大雨，高雄甲仙獻肚山上的地表逕流在 J 處匯聚（J 稱為匯水窪地），首先順著曲河渲洩（J-G-H-C），由於量豐水急，乃對著河岸的側壁進行猛烈的侵蝕，造成順向坡的坡腳（由砂岩組成）被砍斷，遂引起大規模的順向坡滑動（F 為平面型滑動面，G 為滑動物質的一部份），於是將曲河的河谷堵塞。9 日清晨獻肚山的深層裂隙（即 J 處的扇狀裂隙）已經飽水，遂發生爆裂，啟動了地滑；根據估計，約有 60 至 80 公尺厚的

岩層捲入其中。由於降雨猛暴，不旋踵即轉化為土石流，因為不斷的從流通段兩側獲得更多土石的挹注，所以累積了驚人的土石方，往下游傾瀉；而在高程節點處（A）因為受到曲河滑動物質的阻擋，乃發生溢流，且爬高越過節點，並以直進的運動方式（J-G-A-D-E），高速的冲向小林村（E）；全村遂在瞬間即被埋沒，事件於焉造成。

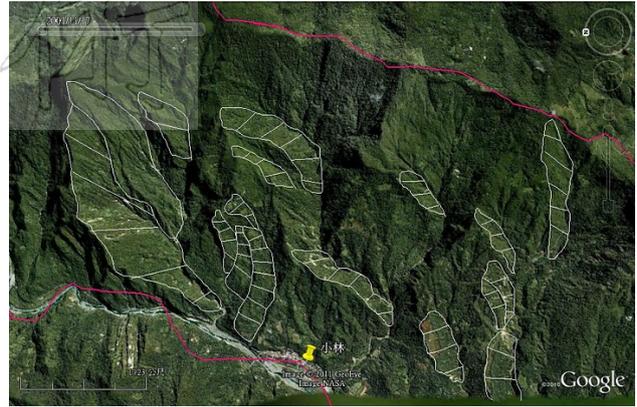
圖七 小林地區的岩層層面呈現球面形的特殊景象  
(影像來源：Google Earth)

從衛星影像所具有的廣域優勢，我們還可看出小林地區的岩層之層面呈現球面狀的特殊景象，如圖七所示，這種現象從地面上是不易觀察得到的。尤其於埋村事件發生之後，更顯露出球狀的層面（見圖八）。曲河即是順著球面發育的一條坑溝，即使發生了 2009 年的土石流事件，亦不改其道。前述的順向坡滑動以及小林地滑都是在不同的球面上發生，以曲河的平面型滑動面位於較深的層位。

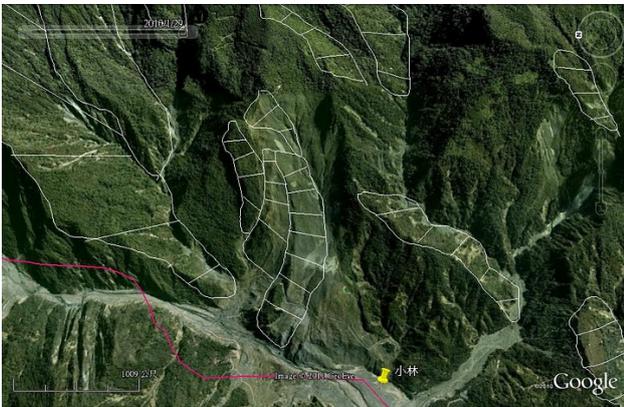
圖八 小林埋村事件發生後球狀層面外露而更加顯著  
(影像來源：Google Earth)

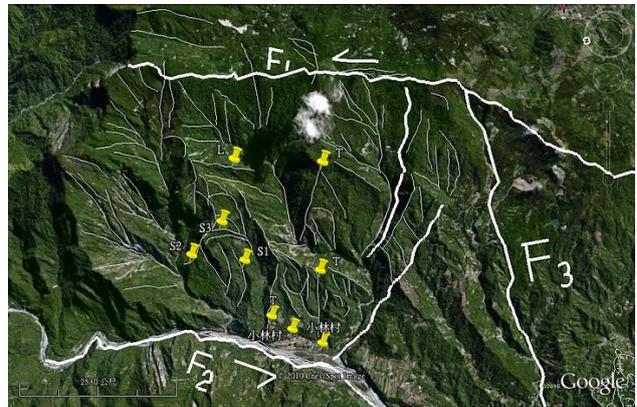
圖九 在小林地區散佈的旋扭裂隙疑似瓦斯的爆炸中心  
(S3 為小林土石流的發源地所在)  
(影像來源：Google Earth)

根據日據時代的報導，日本人為了興建嘉南大圳，於 1922 年在開鑿烏山嶺引水隧道時，發生了嚴重的瓦斯爆炸事故，且犧牲了 50 多名工程人員。災難是因為從地底下湧出的沼氣發生爆炸而引起的。因為發生事故的岩層就是在糖恩山砂岩內，與發生小林地滑的岩層屬於同一層，所以我們大膽推測，小林地區的球狀層面可能也是因為地層在成岩之前曾發生瓦斯爆炸所致。圖九將可為上述的假設提供一個佐證，影像中有許多扇狀的裂隙，可能就是爆炸中心。這類裂隙係由旋扭應力（旋轉式的剪力）所造成；因為瓦斯爆炸是在封閉的空間內發生，所以爆炸時遂產生一種右旋的扭力，造成了旋扭裂隙。小林土石流的發源地（S3）就出現一組非常顯著的旋扭裂隙，可能就是一個爆炸中心；由於該裂隙密集而深切，才能為小林的深層地滑創造了極有利的發生條件。

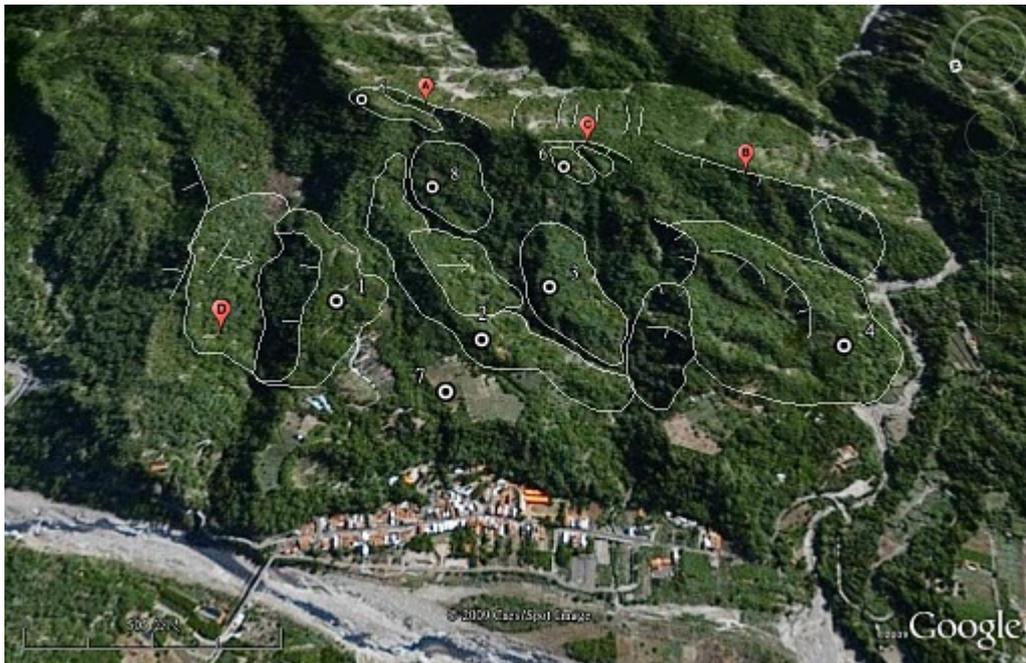
圖十 小林村曲河的順向坡滑動所留下之痕跡 D (影像來源：Google Earth)

如果重回事件前的衛星影像（見圖十），我們可以發現曲河的順向坡滑動在 2009 年事件之前即曾發生過，且留下明顯的平面型滑動面之痕跡，即影像中的 D。滑動後則堆積在 1 的範圍及其左側未標誌的區塊。至於地滑及土石流的發生區（參考圖六的 J）在衛星影像上也極為清楚，不因年代久遠而模糊或消失。類似的事件以同樣的程序久久發生一次，週而復始，這樣才有可能形成廣闊的小林堆積扇。前述的第一個困惑因而
