地工技術

臺灣河川橋梁基礎問題與案例介紹

台灣世曦工程顧問股份有限公司

Case studies and Current Problems of River Bridge Foundation in Taiwan

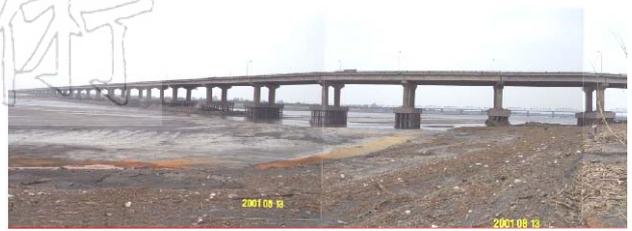
照片一 泥砂質河床因沖刷導致河床降低

臺灣河川之河床地質大致可分為泥砂(或卵礫石)質及岩層質河床，河流侵蝕河床造成河床降低，泥砂質河床降低之情況如照片一所示。至於泥岩、砂岩、頁岩之岩層質河床，因成岩時間較短、強度較低，經河流沖刷、解壓、旱季雨季的反復乾溼作用，裸露岩層經常產生風化、消散及侵蝕現象，形成河床縱向槽溝，如照片二所示，通常岩層的沖刷深度較不易估算，且設計上易生輕忽。

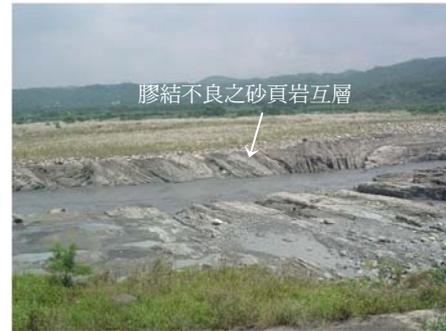
照片二 岩層河床沖刷出新河槽

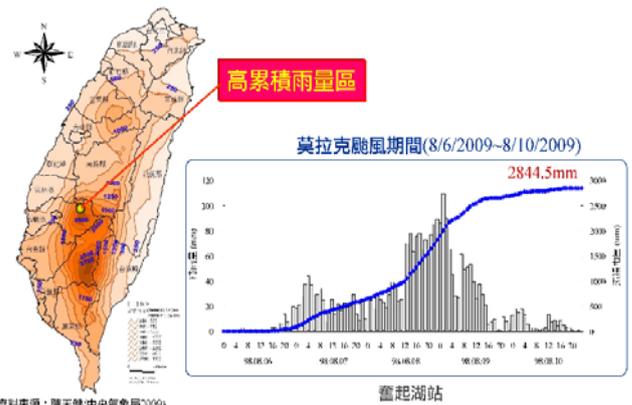
圖一 莫拉克颱風於阿里山地區(奮起湖站)降雨紀錄

從88年、90年的象神颱風、桃芝颱風以降，及至97年的卡玫基颱風、辛樂克颱風，98年的莫拉克颱風，99年的凡那比颱風等，颱風所帶來的雨量，因受氣候異常的影響，雨量超乎預期的現象逐漸明顯。以莫拉克颱風為例，於阿里山地區連續5日降雨量約達2844mm，為其最大月平均雨量約908mm的3倍以上，如圖一所示，亦超過臺灣年平均雨量2493mm；高強度延時長的降雨，接近世界最大雨量包絡線，加上山區地質破碎，導致阿里山地區的道路橋梁嚴重受創，交通中斷；此外，交通部公路總局甫於當年(98年)6月完成全台50座老舊橋梁的發包施工，莫拉克颱風又造成該局所管轄的橋梁斷裂約達41座之多，為歷年之最，這些斷橋大部份不在50座改建老舊橋梁範圍內。近年來橋梁基礎沖刷受災情況可由照片三(a)~(d)窺知一二。

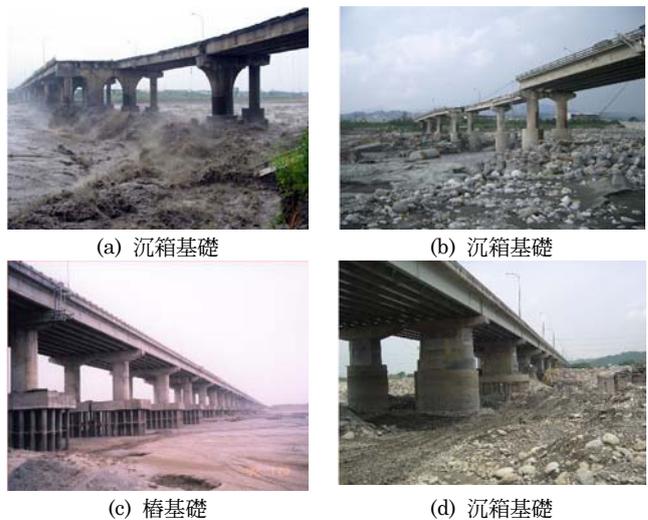
照片三 近年來橋梁沖刷受災情況

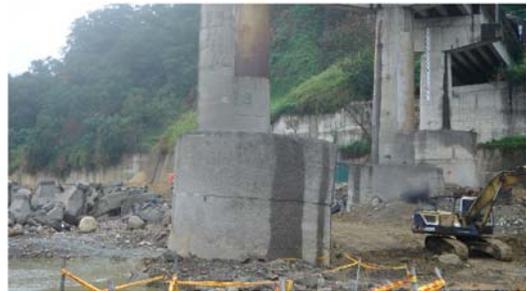
照片四 由沖刷而出露之沉箱可知，在某些地層條件下，沉箱之施工品質較難掌握

目前國內河川橋常須面對河床下降及颱風帶來超大豪雨的沖刷考驗，故一般若無特別考量，樁基礎為優先採用之基礎型式，而直接基礎多不予採用。至於沉箱基礎在某些地層條件下，其施工品質與工期較難掌握，如照片四所示，加上沖刷問題日趨嚴重，故亦漸少採用。

一般所稱之河川橋梁基礎常指基樁或沉箱基礎，但對於沖刷深度較大的橋址，沉箱施工相對於基樁施工將更形困難，且工期與施工品質亦較難控制。因此，若無特殊考量，對有沖刷疑慮之橋梁(照片四)，仍以採用基樁為宜。依近年來的經驗，基樁之施工常因沖刷之設計考量，導致(1)須採用大口徑基樁、(2)樁長增加、(3)樁孔鑽掘容易發生坍孔、(4)樁孔鑽掘貫入困難、(5)機具設備不足、及(5)若採全套管機具施工時容易發生套管拔除困難、套管變形、底管磨損、機具設備故障率高(如照片五(a)~(d)所示)等現象，施工困難度增加，以上因素往往造成無法如期完工。

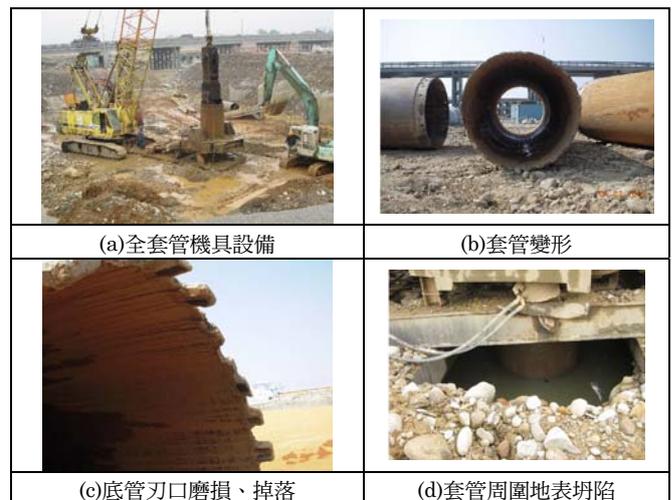
照片五 全套管樁因大口徑、樁長深、施工困難度增加

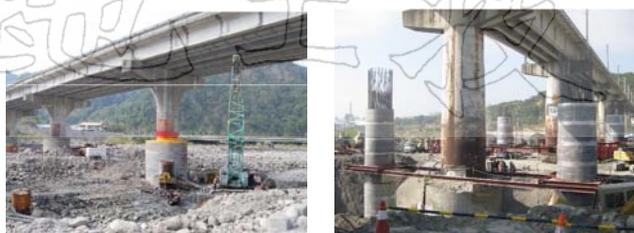
(a)橋下施工淨高受限問題 (b)鄰近施工安全性問題

照片六 淨高受限及鄰近施工問題

若因橋基沖刷情況嚴重，或因豪雨沖刷而部份橋梁斷落，致須改建之既有橋梁，尚須面臨橋下基礎施工、開挖施工淨高受限問題，或因交通維持之需而採半半施工時之鄰近施工問題，如照片六(a)~(b)所示。施工淨高受限情況下之機具設備施工可行性、鄰近施工之安全性於設計階段即應詳加考量，整體而言，施工淨高受限及鄰近施工問題均增加施工期間之工安風險與增加工期，施工期間應嚴格落實相關設計及圖說規定，以利有效掌控工進及降低工安風險。

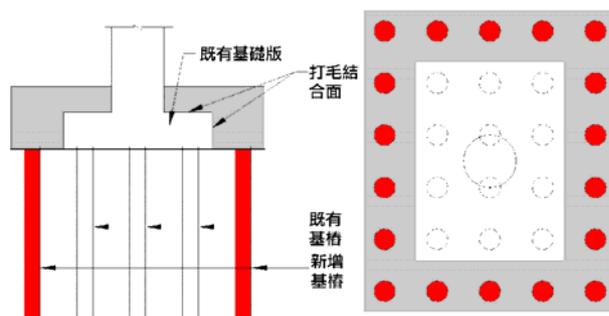
圖二 增設基樁工法示意圖

(1)增設基樁工法：本工法(如圖二所示)即於既有基礎周圍增設新基樁之補強方法，增樁後與既有基礎的結合，採用擴大基礎版的方式，擴大部份的基礎與既有基礎聯結一體相當重要。本工法為維持樁基礎的間距，其基礎將較既有基礎大，當用地有所限制時，可採垂直橋軸方向之梁下兩側增設基樁的方式，亦可採用較大口徑的基樁，以降低樁的數量。本工法國內採用較多，如台3線里港大橋、台17線國姓橋、台17線雙園大橋及台19線北港大橋等均曾採用本工法進行基礎沖刷補強。

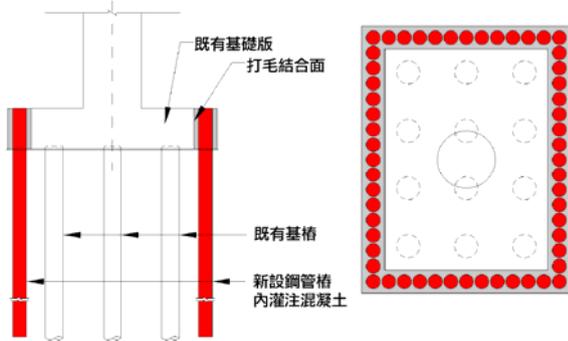
圖三 增設鋼管樁工法示意圖

(2)增設鋼管樁工法：採用鋼管樁、微型樁或土壤強化壁等，緊密圍繞裸露的橋基，以保護橋基，防止橋基遭受沖刷，本工法(如圖三所示)通常與固床工配合使用。施工完成後，將其頂部與既有基礎結合成一體。

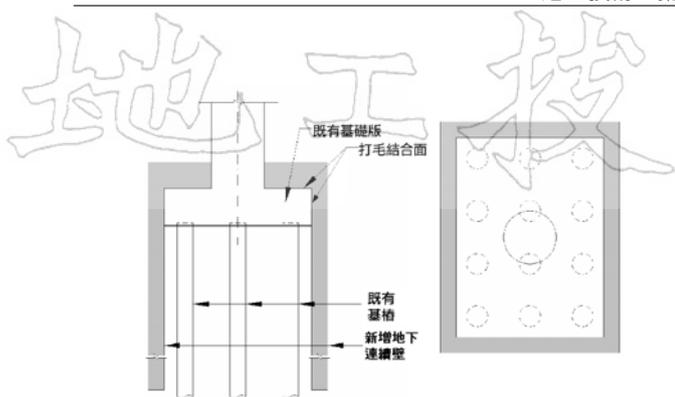
圖四 地下連續壁工法示意圖

(3)地下連續壁工法：本工法(如圖四所示)即於既有基礎的周圍增設地下連續壁的補強方法，其頂版應與既有基礎結成一體。本工法增設後的基礎剛性較高，基礎較大且施工時間較長，與增樁工法比較，其工期及工程費較高。由於橋下施工空間有所限制，RC壁的鋼筋籠須配合現場施工條件作必要的分段接續，施工性較差。若因用地的限制，可採於垂直橋軸方向的梁下兩側施築地下連續壁。

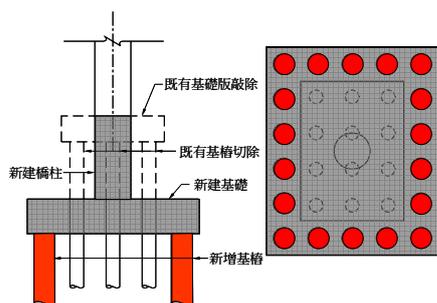
圖五 換底工法示意圖

(4)換底工法：經評估採前述基礎結構補強工法修補，仍無法滿足基礎之承載要求，或因諸多限制，前述工法無法施工或評估不經濟時，可採用本工法，施作新基礎取代舊基礎，視實際需求可自基礎板以下重新施作，亦可自橋墩以下全部重新施作(如圖五所示)。

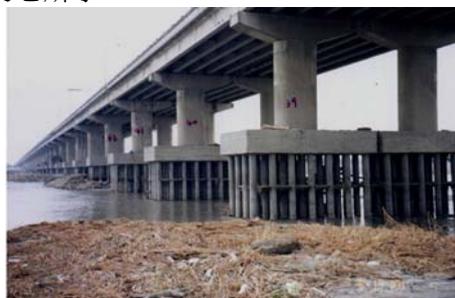
照片七 案例A橋墩基樁嚴重裸露損壞情形

案例A為跨越濁水溪之橋梁，為當地南北交通要道。桃芝颱風來襲，夾帶豐沛雨量，沖毀橋基原有之蛇籠保護工，基樁嚴重裸露如照片七，造成橋梁承载力與穩定性不足。

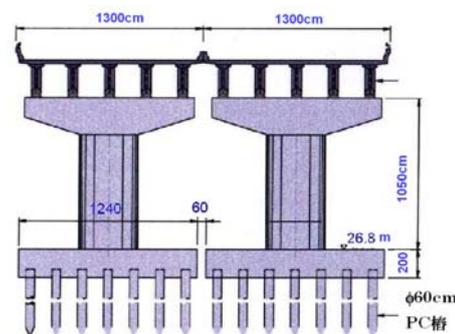
圖六 案例A原橋墩橫斷面圖

圖七 案例A原基樁配置圖

此橋於民國83年2月通車，橋長3,030m，為二座獨立並列之預力I型梁橋，每座橋寬13m，總寬26m，南北二向各採快慢車混合三車道。橋主孔跨徑35m，共80孔，原橋墩斷面及基礎配置如圖六及七所示。

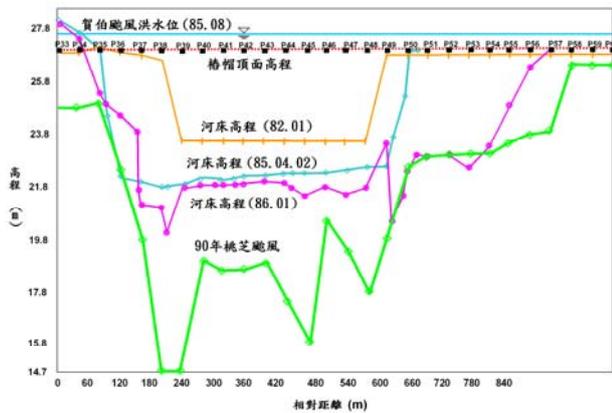
圖八 案例A歷年河床高程變化圖

橋址歷年河床高程受沖刷變化如圖八所示。81年寶島颱風過境，河床嚴重下降2~5m；82年1月於P38~P50之間進行橋基保護工程，以直徑50cm、長10.5m之PC排樁圍繞橋墩基礎，並於橋頭以連接梁與原有基礎固結串連，形成9m×28m之緊密長方體；83年提姆颱風及道格颱風過境後，造成P38~P47護基排樁嚴重損壞或沖失；85年賀伯颱風造成P34~P50區間排樁保護工受損、橋基裸露約2.6m；90年桃芝颱風來襲，夾帶豐沛雨量，溪水暴漲，濁水溪在此橋址之洪峰流量高達約29000cms，超過二百年頻率之設計流量，河床下降5m以上，P38~P49之橋墩基樁嚴重裸露最大達10m，P39橋墩並有多支基樁斷裂，造成本橋承載力與穩定性不足，而有安全性之疑慮，急需改善。

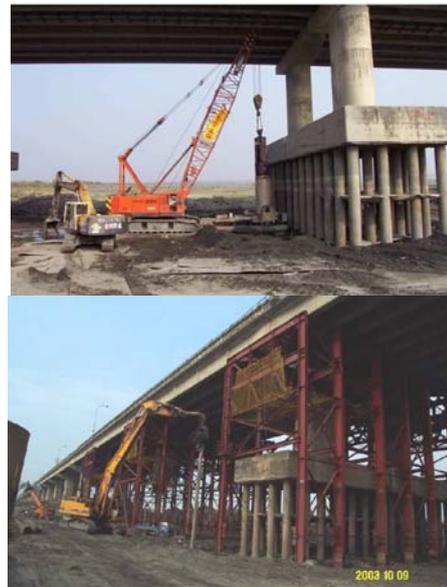
照片八 案例A新設基樁及安全支撐構架施工

本案工程內容係在既有橋墩基礎周圍新設基礎版及基樁後，拆除原有裸露之基礎版及基樁，並於新設基礎上改建底柱以連接原橋結構。在施工期間係以架設安全支撐構架支撐原有帽梁，以暫時承載上部結構載重並下傳至新設基樁如照片八所示；原有基礎版及裸露基樁部份拆除後改建之長圓形墩柱，並以鍍鋅鋼板包覆墩柱，以提高耐衝擊能力。

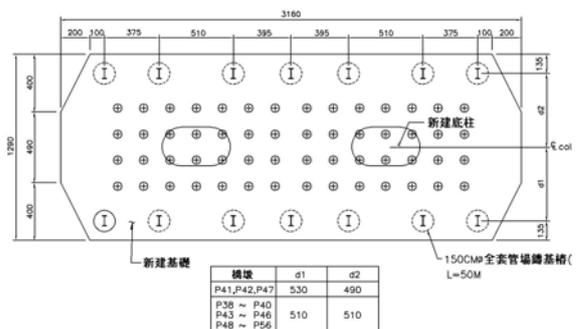
圖九 案例A新設全套管基樁配置圖

橋址之新建基樁採直徑1.5m、樁長50m之全套管基樁，每墩配置14支基樁、19墩(橋墩

P38~P56)共計施作266支，基樁配置圖如圖九所示。另基樁頂部須插入11m長之H型鋼柱(埋入深度5.2m)，以便後續架設臨時安全支撐構架。

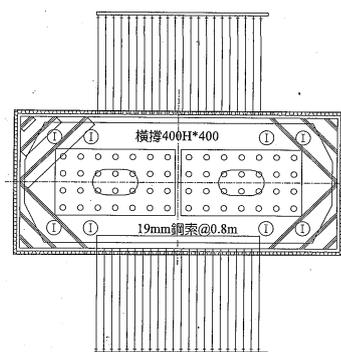
圖十 案例A背拉系統支撐平面配置詳圖

本工程橋墩總計19墩，每墩新基礎版開挖施工約34.0×15.6m，開挖深度約6.0m，擋土支撐採背拉式系統配置，以使基礎開挖範圍內有較大的作業空間，並打設13m鋼板樁作為擋土壁，如圖十、十一所示。

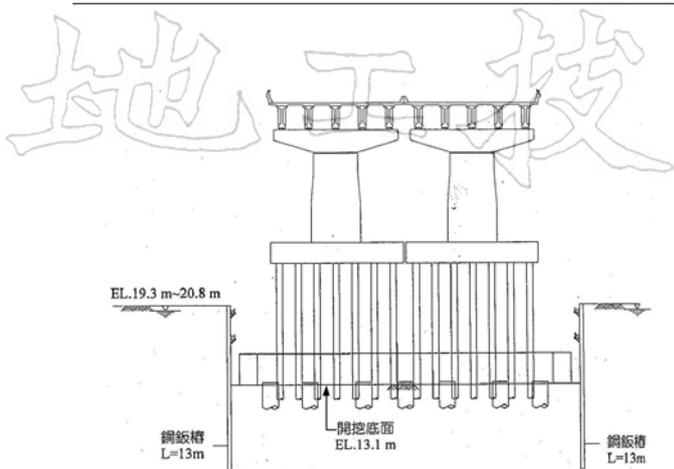
圖十一 案例A基礎開挖擋土措施斷面圖

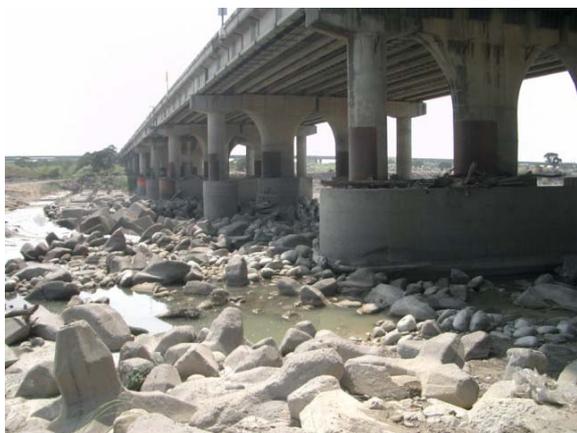
照片九 案例B橋墩基樁嚴重裸露損壞情形

案例B為跨越大甲溪之橋梁，為地方上重要運輸要道，受到大甲溪砂石盜採及過度濫採的影響，使得河槽區河床持續下降，尤其以敏督利颱風來襲時，造成橋墩沉箱基礎嚴重裸露如照片九所示，產生結構安全上之疑慮，急需改善。

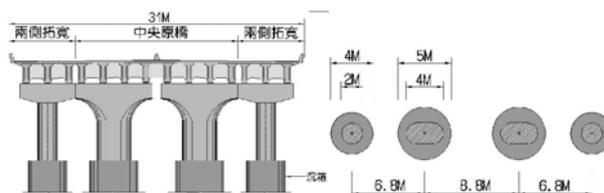
圖十二 案例B原橋墩橫斷面圖

本橋全橋計有16橋孔，每孔跨徑均為40m，中央原橋與兩側拓寬之上部結構連結成一體，其間並無縱向伸縮縫，而下部結構各自獨立。中央原橋下部結構各橋墩基礎均為直徑5公尺、深14公尺之圓形沉箱。兩側拓寬橋下部結構各橋墩基礎均為直徑4公尺、深14公尺之圓形沉箱如圖十二所示。

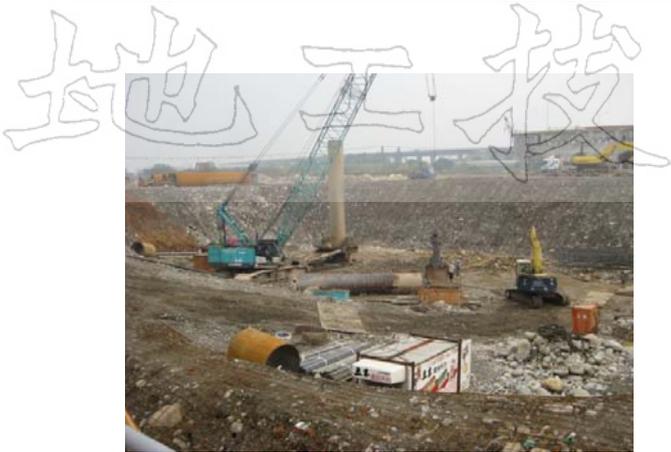
照片十 案例B橋墩基礎施工(先降挖)

改建橋梁之基礎型式採用全套管基樁，基樁直徑2.0m，考量沖刷深度，樁長採40m(含空打則約50m)，施工情形如照片十所示，基樁配置圖如圖十三所示。

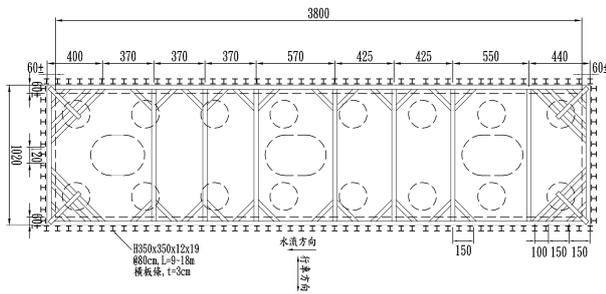
圖十三 案例B新設基樁及開挖支撐平面配置圖

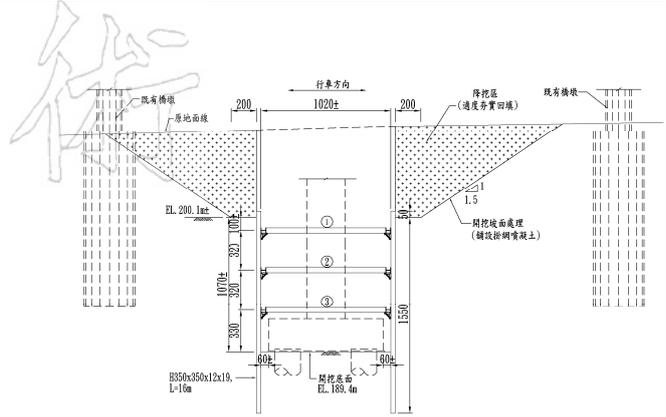
圖十四 案例B基礎開挖擋土措施斷面圖

新基礎開挖因無須考慮維持車輛通行問題(已另建便道供交通維持之用),故首先考慮斜坡明挖並配合河道改道及開挖面內抽水之簡易方式進行基礎開挖作業。此工程新建範圍在橋墩PA~PE,基礎版尺寸約為38×9m,橋墩PA~PC基礎開挖深約9~12m,橋墩PD~PE基礎開挖深約為16.6~17.8m。為降低全套管基樁空打段長度於卵礫石之中摩擦力及降低擋土壁打設困難,橋墩PD~PE採斜坡明挖降低6.6m後再打設擋土壁,擋土支撐採H型鋼樁配合橫板條配置如圖十四所示。本案例之施工過程,基樁施工遭遇最大困境,因樁徑達2.0m,樁長40m,全套管鑽掘過程,套管發生卡管,套管變形,底管磨損,機具設備故障率高等問題不斷出現,由最初約14~20天完成一支基樁,到熟練階段則約5天完成一支基樁,部份路段因增建一車道,故面臨橋下施工淨高受限問題。

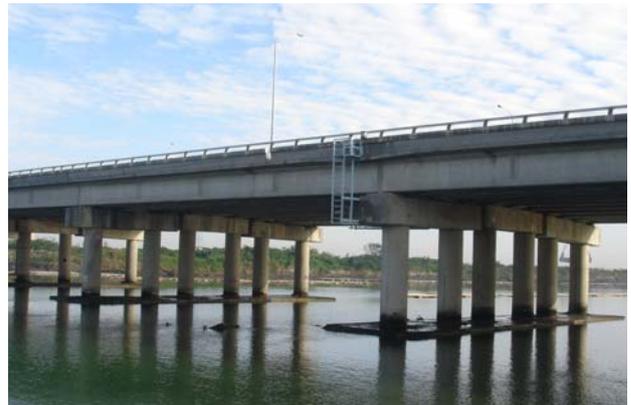
照片十一 案例C最低潮位時基礎版露出水面

案例C為跨越曾文溪之橋梁,距出海河口約8公里,本橋因河床下刷橋基裸露嚴重,在蓄蜜颱風造成橋墩P 26產生下陷傾斜損壞,無法使用,屬須儘速改善之老舊受損橋梁,如照片十一所示。

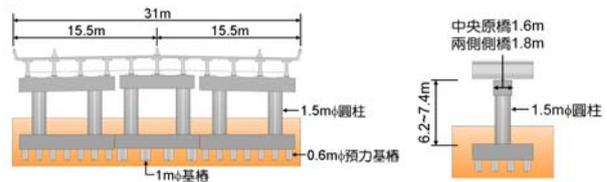
圖十五 案例C原橋墩橫斷面圖

橋跨徑均為30m,共計42個橋孔,中央原橋與兩側拓寬橋之橋面版連結成為一體,中央原橋為雙柱框架式橋墩,柱直徑1.5m、高約7.3m;基礎為樁基礎,基樁直徑1m,樁長20~26m。兩側拓寬橋亦為雙柱框架式橋墩,柱直徑1.5m、高約7.3m;基礎為預力基樁,基樁直徑0.6m,樁長22~24m,如圖十五所示。

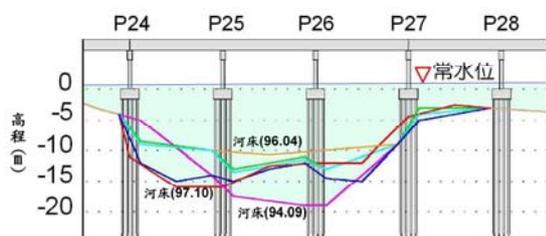
圖十六 案例C歷年河床高程變化圖

此橋因河床下刷橋基裸露嚴重，更因此增加阻水面積，加劇了沖刷的效應。歷年河床變動如圖十六所示，深槽區橋基嚴重裸露，於94年9月因颱風豪雨連續侵襲，基礎裸露深度曾高達19 m，亦即中央原橋基樁埋入深度僅剩約5 m，側橋部份僅埋入約7 m；96年橋墩P24~P27緊急保護措施，鋼堰施築完成後，深槽區有效回淤4 m，惟基樁裸露長度仍深達約15 m。

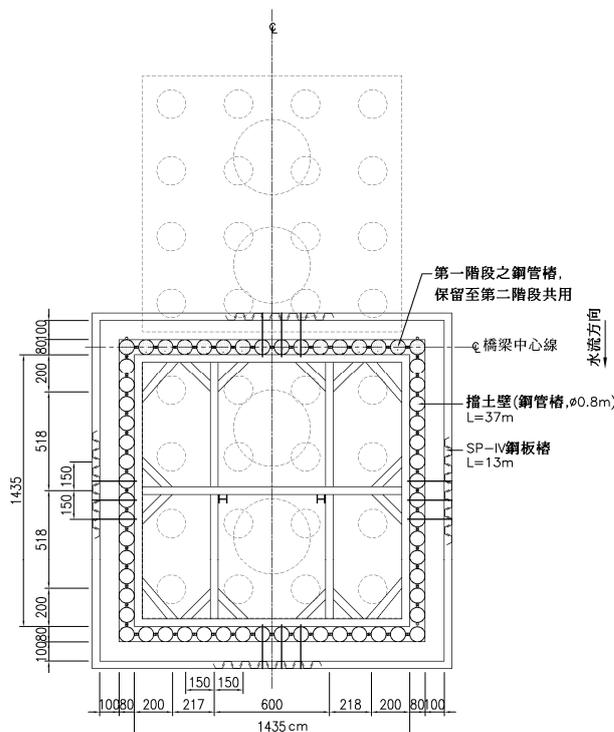
圖十七 案例C新設基樁及開挖支撐平面配置圖

本案工程係將原橋墩P18~P33約450m路段進行整體改建，以提升橋梁耐洪能力。依據民國90年交通部頒佈之「公路排水設計規範」，經橋梁之水文、水理計算後，推估橋墩最大可能沖刷深度為17m。基樁採直徑1.5m、樁長55m之全套管基樁，深槽區橋墩每墩配置16支基樁、4墩(橋墩P22N~P23N)共計施作266支，如圖十七所示。由於施工期間仍需維持通車之情形，故新建橋址施工採用採半半施工，基礎版各自獨立，先完成下游側基礎後再進行上游側。

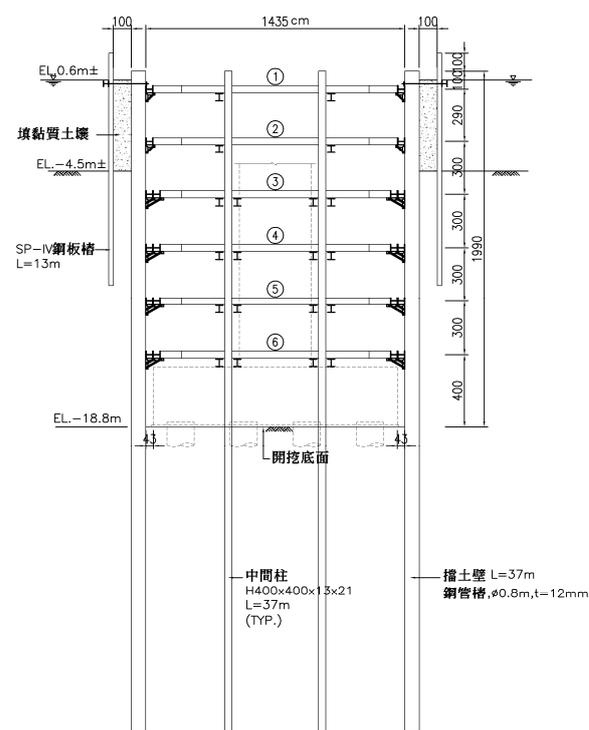
圖十八 案例C基礎開挖擋土措施斷面圖

經分析評估，本案例採用直徑80cm、長度37m之高勁度鋼管樁，輔以外層鋼板樁之雙層圍堰工法，作為臨時性開挖擋土設施，其配置及施工情形，如圖十八與照片十二所示。其中兩鋼管樁間以勾槽方式銜接，如照片十三所示，勾槽間之空隙，則以止水材料填塞。由於國內鋼管樁作為臨時開挖擋土設施之施工案例較少。而本工程鋼管樁亦

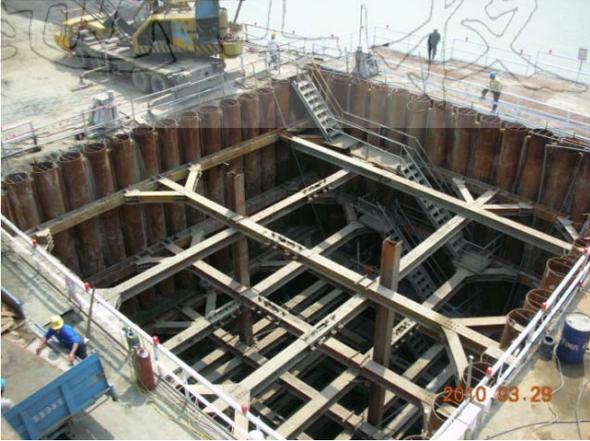
照片十二 案例C鋼管樁開挖支撐施工

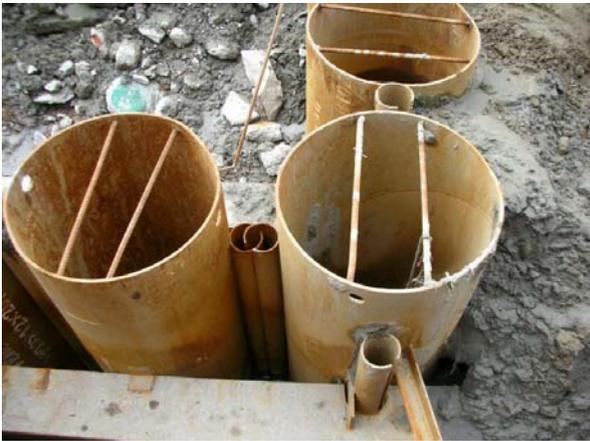
照片十三 案例C鋼管樁勾槽銜接情形
