地工小百科 技術

談深層滑動

潘國樑 *

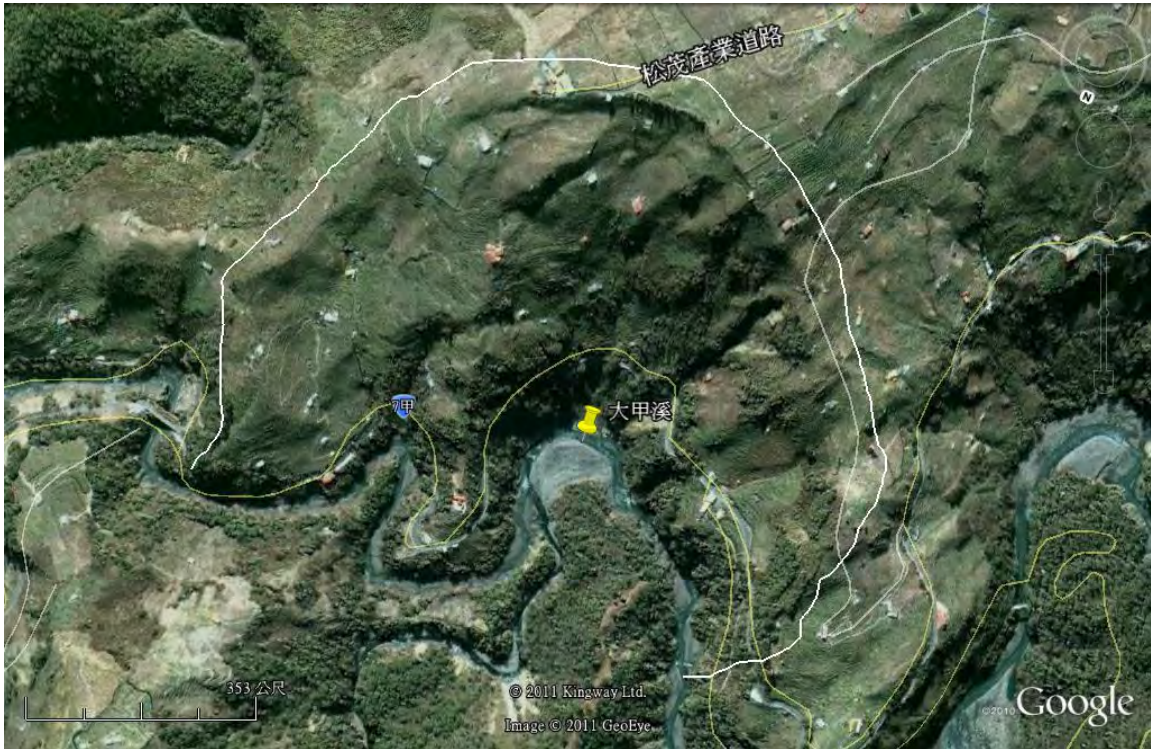
影像一 松茂附近的深層弧型滑動(滑崖位於白線的內圈)

影像一顯示一個非常完美的半圓弧，指示滑動面是圓弧型；其滑崖（Scarp）非常明顯，尤其在陰影的強化下，益加凸顯其立體感。在滑體內明顯可見脫離的岩塊及層面，意指滑動面有深入岩層。同時，滑崖的輪廓極其鮮明，表示這是一個活動中的深層滑動。但是為什麼大甲溪的曲流（Meander）沒有被壓扁？可能的原因是滑動速度非常慢，致使曲流的側蝕速度與滑體的下滑速度相當，所以可以保持一個近乎平衡的狀態。但是仍然存在著孰快孰慢的問題，似乎值得作精密的監測，因為這個結論會影響到德基水庫的進水、松茂地區的產業活動、以及中橫公路宜蘭支線的服務功能。

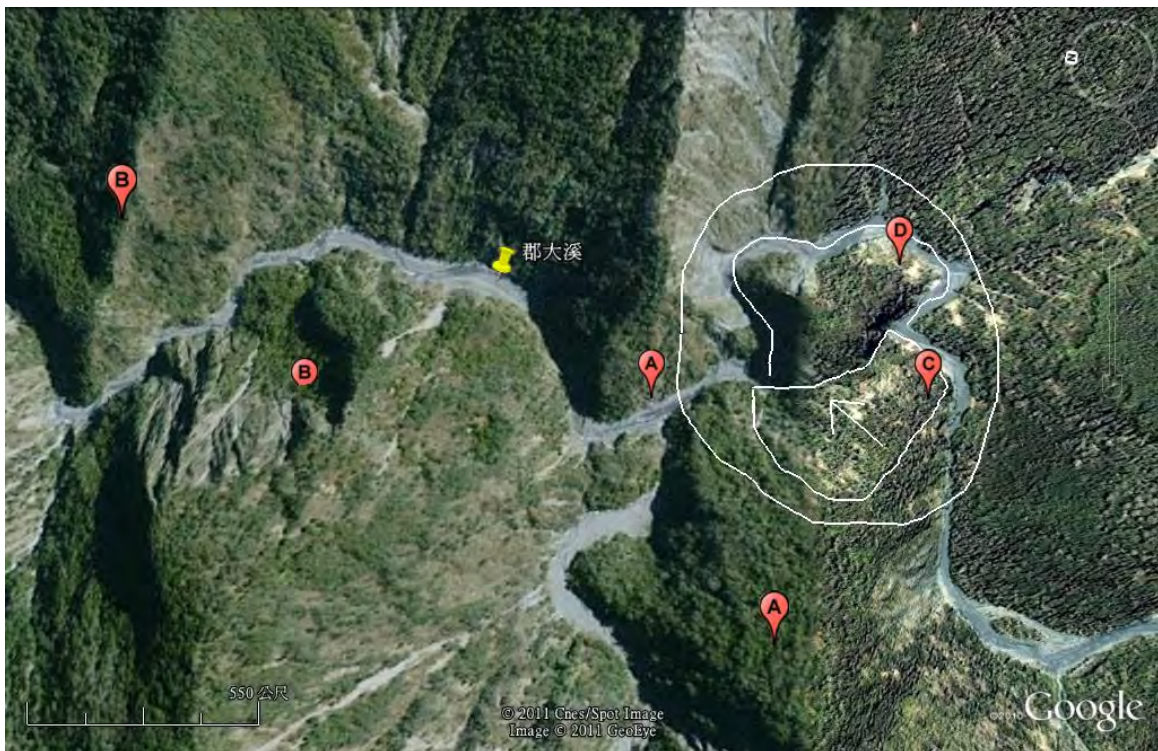
影像二 郡大溪中游的古平面型深層滑動

層的影響所致。因為斷層橫斷了數層堅硬砂岩（屬於白冷層），使它們向同一個方向錯開而形成犬牙交錯之特殊地形。如影像二所示，A、B代表著兩層被錯開的堅硬砂岩。其中 A 砂岩的西段（即斷層的西側）發生了順層滑動（由 C 滑到

D）；三角形的滑體(D)由西向東滑向郡大溪，並將郡大溪推向東邊，因而形成一個大的 M 型曲流。從滑面上還可以非常清楚的辨識滑動過程中所造成的擦痕，如箭頭所示。

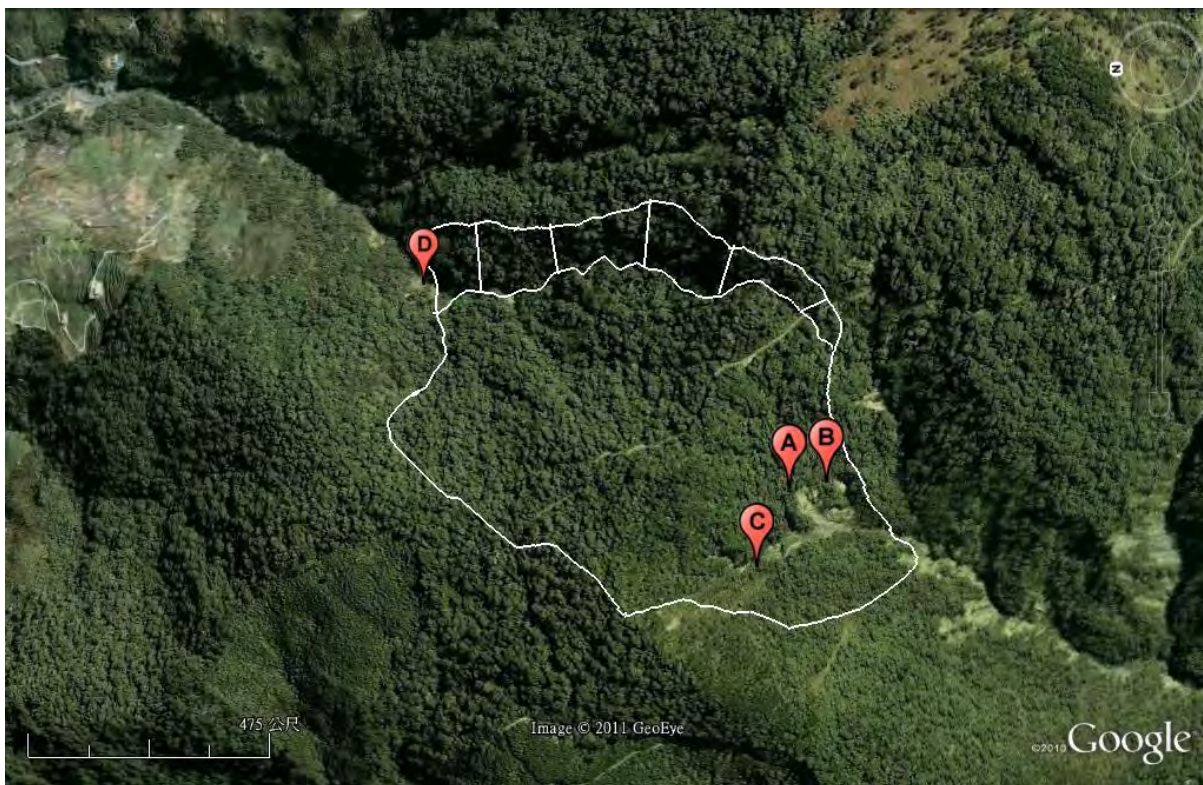
影像三 北港溪上游的逆向坡深層滑動

影像三為北港溪的上游，它發源於梨山地區福壽山農場的西側；就在其發源端的 2.5 公里處發生了這一起深層滑動；其滑體的橫寬約 750 公尺，縱長約 600 公尺。此處的岩層向東傾斜，而滑動方向為向西，所以是一種逆傾向滑動，又稱為逆向坡滑動，或稱為崩滑（Slump）。根據作者的經驗，臺灣地區的深層滑動大多屬於這一類逆向坡滑動。從影像中尚可見到滑體將河道阻斷（見 D）之後，北港溪又逐漸的向源頭侵蝕（見 A, B, 及 C），以延伸其河道，將來 A 可能又與 D 連上。

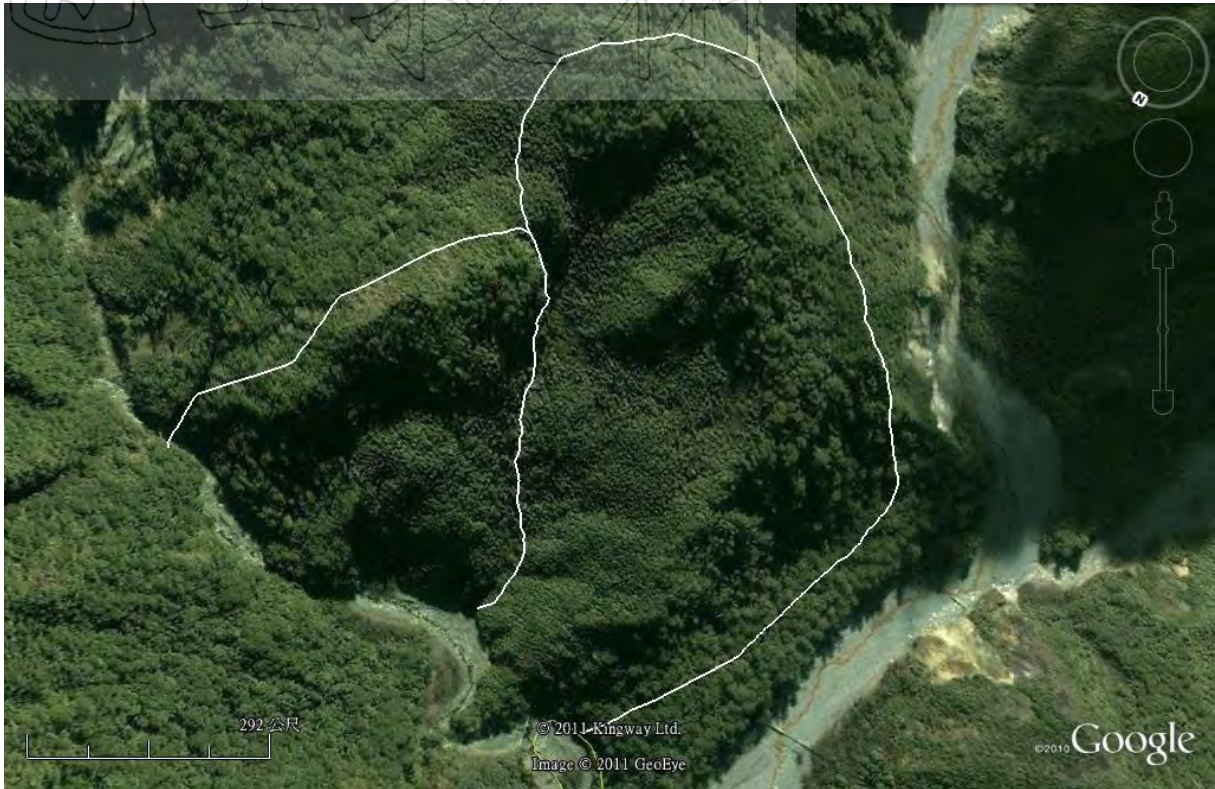
影像四 逆向坡滑動及堰塞湖

影像四有一大及一小的滑體。大滑體呈橢圓形，縱長約 1,000 公尺，橫寬最寬約 350 公尺；在接近冠部及趾部的地方可見到數塊脫離的岩塊，尤其冠部的一塊最為明顯。其趾部的地方已經慢慢的被河水所沖失，因而形成尖筆狀。大滑體的上游側則形成一個新月形的堰塞湖（Landslide Lake），使得河道變寬。大滑體的東側尚有一個小滑體，大約只有大滑體的四分之一規模而已；

它也在其上游側形成一個小堰塞湖。此處的岩層因為向東南傾斜（從影像的左側可以明顯的看出岩層三角面），所以大小滑體都屬於逆向坡滑動。

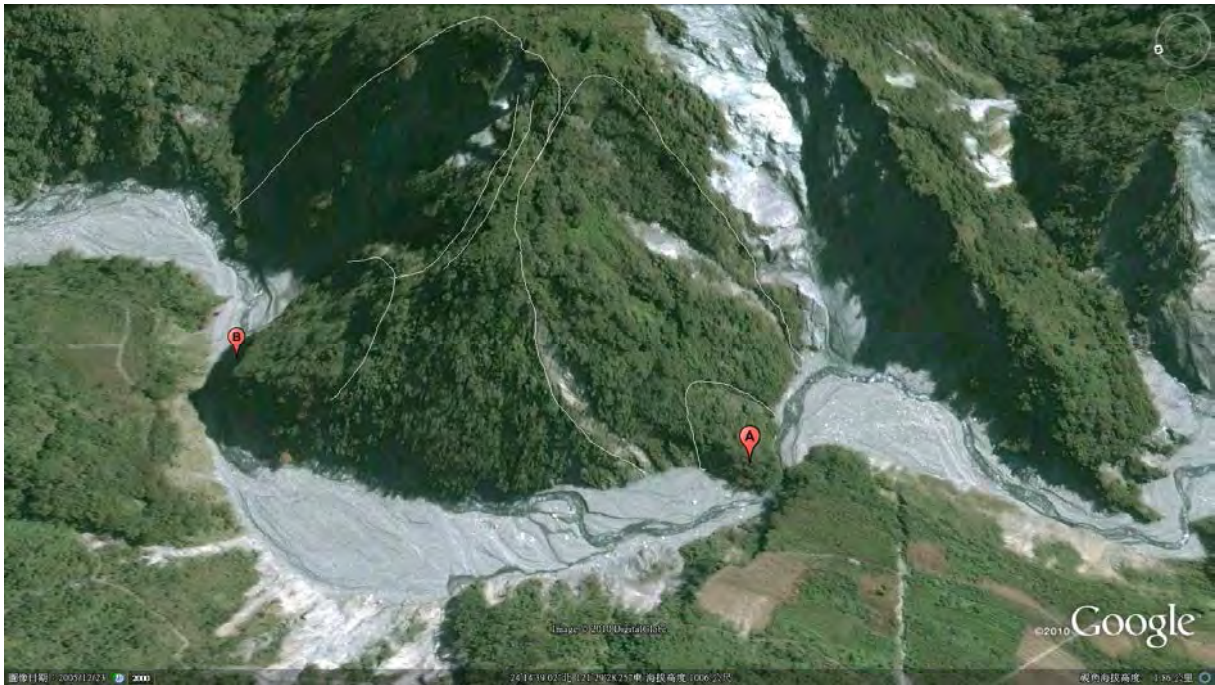
影像五 環流丘的深層滑動及堰塞湖

影像五顯示環流丘（Meander Core）的左右兩側均發生深層滑動，其深可見“骨”（岩層）；兩個滑體的冠部已經快要接觸在一起了。B 滑體的滑動面較深，規模較大，在其冠部尚可見到張力裂縫，意指這是一種後退式滑動，而且還在活動中。未來，B 滑體的冠部會越過脊嶺，而侵入 A 滑體的頭部，使得 A 滑體越變越小，而 B 滑體則越變越大；可見深層滑動也會發生襲奪現象。從影像五尚可見到 A、B 滑體均在其上游側形成胃狀（如 A）或新月形（如 B）的堰塞湖。所以河流中如果發現河道變寬，或者有新月形或胃狀河道，均有可能是堰塞湖的遺跡，值得進一步調查。
