台灣土石流的時空背景

TIME AND SPACE BACKGROUND OF DEBRIS-FLOW IN TAIWAN

洪如江*

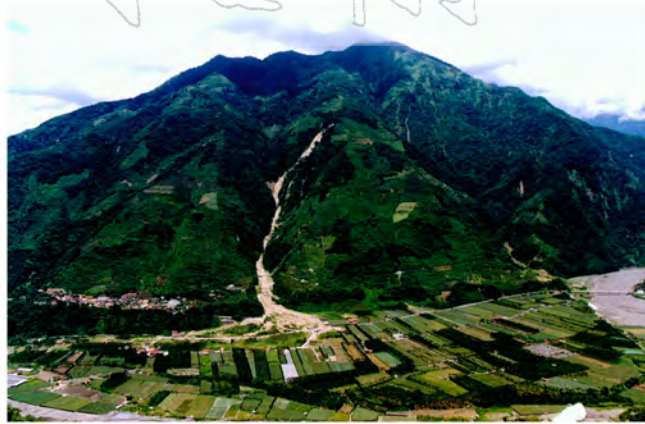
圖一 鳥瞰一條完整的土石流，民國 85 年賀伯颱風豪雨事件之豐丘土石流；上豐丘原住民社區安然無恙，下豐丘社區(土石流堆積扇)災情慘重 (林銘郎教授攝於民國 85 年)

土石流 (debris-flow), 為流動型坍方 (flow-type landslides) 的一種, 由大水, 尤其是異常豪雨的大水, 推動一種由土、石與水所組成的滯性流體以相當高的速率流動。一個 (或一條) 發育完整的土石流, 在空間上, 通常包括發源地、流動區 (或段) 與堆積區, 如圖 1 至 圖 3 所示; 在時間上, 通常包括誕生、成長、與終結。近年來, 國人聞土石流而色變; 土石流不但越來越頻繁、越來越兇惡, 而且竟然入侵台北市!

民國 85 年 7 月 31 日至 8 月 1 日, 賀伯颱風的豪雨 (最大 3 日雨量 1994mm, 最大 2 日雨量 1987mm, 最大 1 日雨量 1749mm, 最大 2 小時雨量 214mm, 最大 1 小時雨量 113mm) 造成陳有蘭溪兩岸坡地非常多的崩塌及土石流災難 (圖 1)。全國遇難者 73 人 (包括失蹤者)。財產損失數百億元。

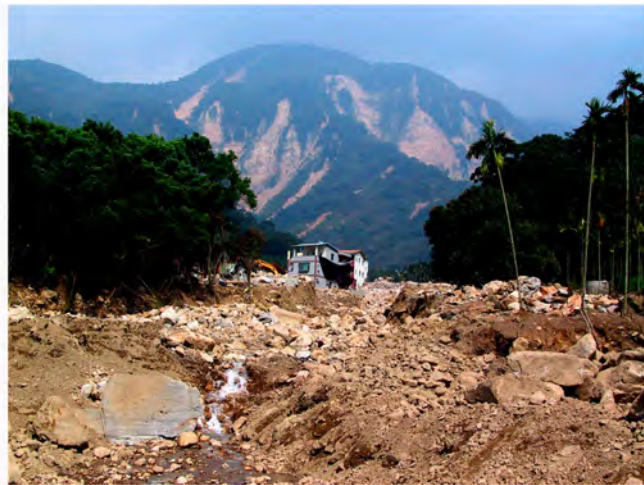
圖二 桃芝颱風之後的陳有蘭溪上安村土石流現場：照片上部中央為土石流發生區，照片下部中央為土石流流動區與堆積區(洪如江攝於民國 90.08.07)

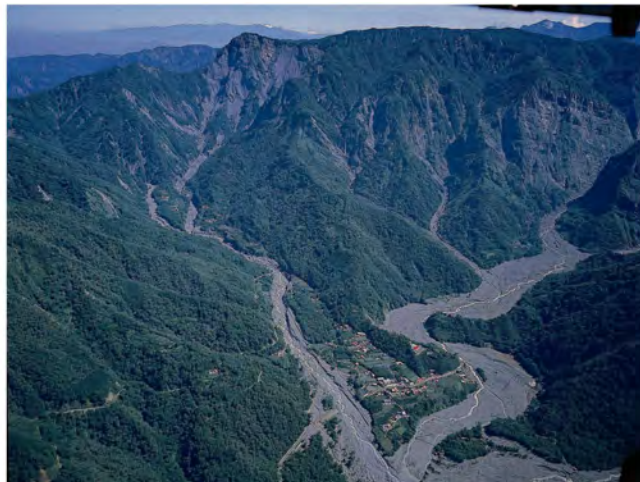
圖三 清水溪上游豐山村一條完整的土石流(連永旺先生攝於民國 90.11.19)

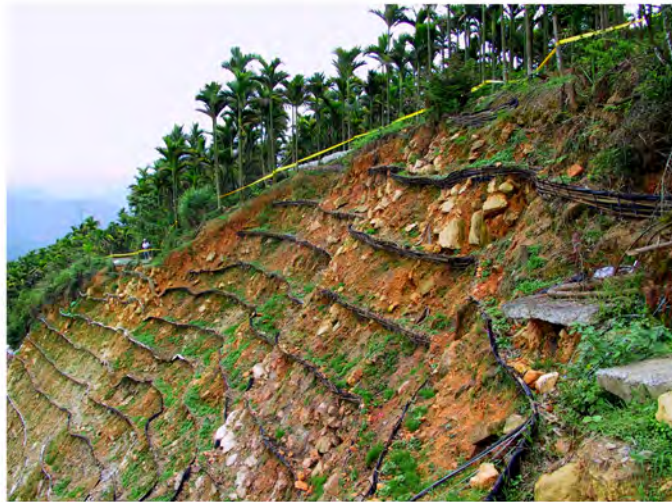
圖五 埔里善天寺土石流發生區(源頭) (洪如江攝於民國 90.05.05)

窄的山溝, 其峽岸陡峭而且裸露, 極易因豪雨而崩塌 (圖 4); 一些山溝的「向源侵蝕」, 也常造成崩塌; 斷層崖 (例如雲林縣華山村的大尖山斷層崖)、台地崖 (例如埔里碧山寺土石流之源頭, 圖 4 與圖 5)、與一些陡坡或峭壁 (例如溪頭的鳳凰山), 也可能會因為地震或豪雨而崩塌, 但其數量遠少於峽岸的崩塌與向源侵蝕所造成的崩塌。峽岸的崩塌, 因動能極大, 加上河谷又是水流匯聚之處, 故能產生猛烈而體積龐大的土石流。

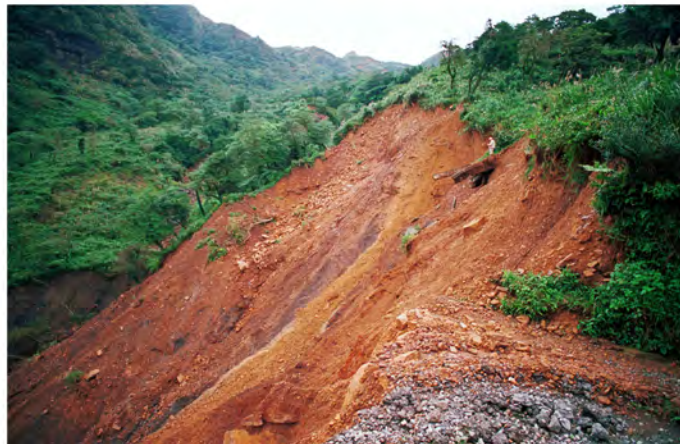
圖六 坡地崩塌是引發土石流的重大原因(洪如江攝)

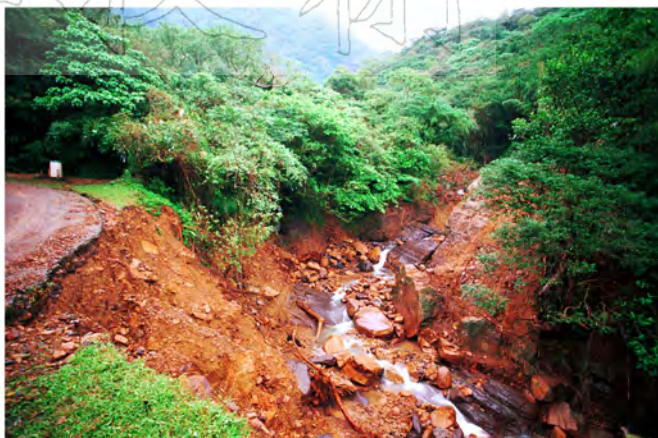
圖七 土石流流動段(輸送帶)之刷深與刷寬現象(台灣東北部)

土石流誕生之後，開始向下游流動，一邊流動，一邊搜括河道堆積土石，既刷深河床又侵蝕谷岸（圖七至圖十），引起谷岸新的崩塌，形成一種類似「滾雪球效應」的巨流，其體積將成長到最初崩塌體積的十倍至百。土石流在流動時，土石大多浮在最上面與最前面，因此無堅不摧，極為恐怖。

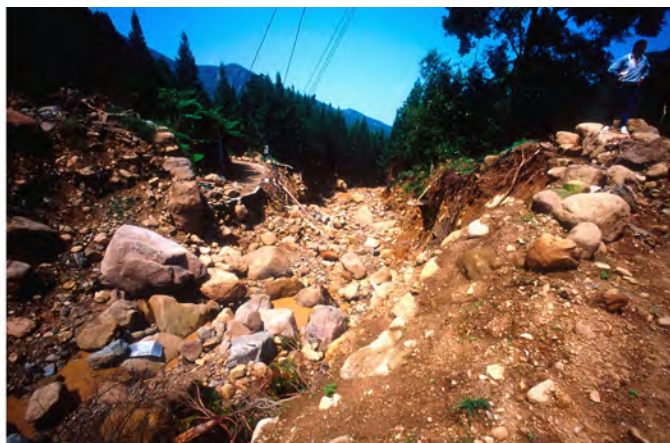
圖八 台大實驗林溪頭營林區有水坑中游坑谷沖刷及道路中斷情形

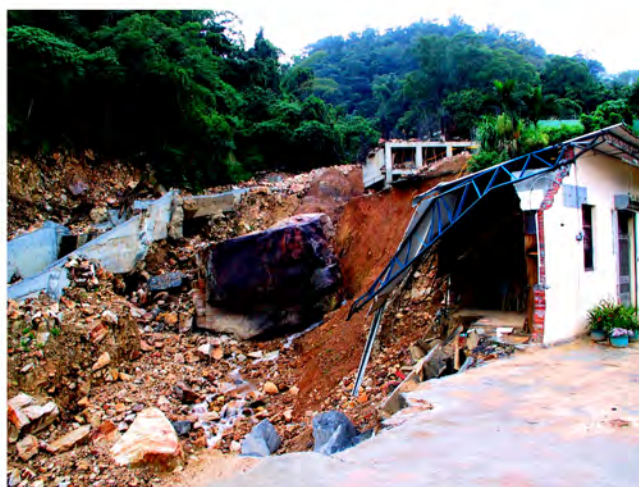
圖九 土石流流動段(輸送帶)之刷深與刷寬現象(水里鄉新山村平坑)

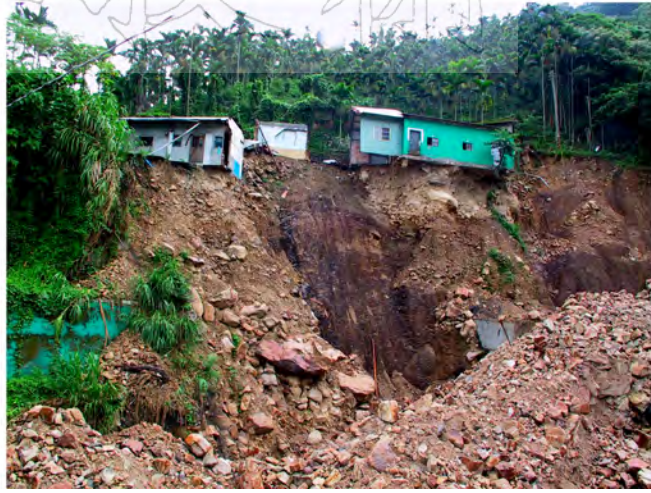
圖十 水里鄉新山村平坑被土石流刷深、刷寬之情形

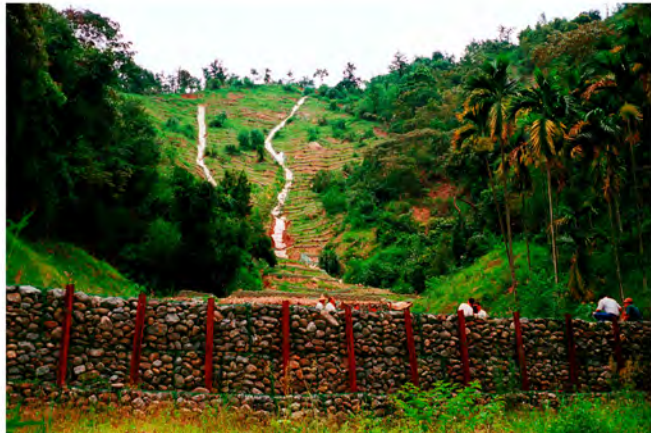
圖十一 埔里中心路土石流及崩場地源頭處理系統中之蛇籠攔砂壩具穩定之功能

圖十一，主要可顯示埔里中心路土石流的流動段以縱向排水（白色）及攔砂壩（蛇籠），具穩定土石流流動段之功能，為土石流與崩塌地源頭處理的一部分。

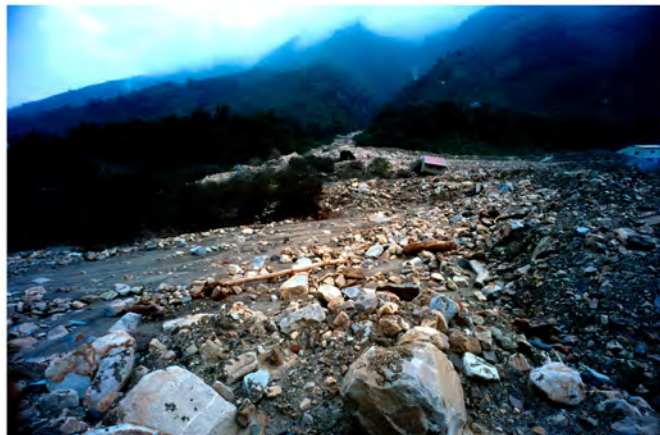
圖十二 賀伯颱風後，下豐丘社區土石流災難現場照片之一

土石流出了谷口之後，在寬廣而坡度平緩的大河河床或平原上，因動能的消散、水份的脫逃，形成谷口土石流堆積扇（debris-flow fan）（圖十二至圖十五），是為土石流的終結。圖十五示雲林縣華山村之土石流堆積，其來源為大尖山斷層崩落的土石及早先堆積的崩積層土石。

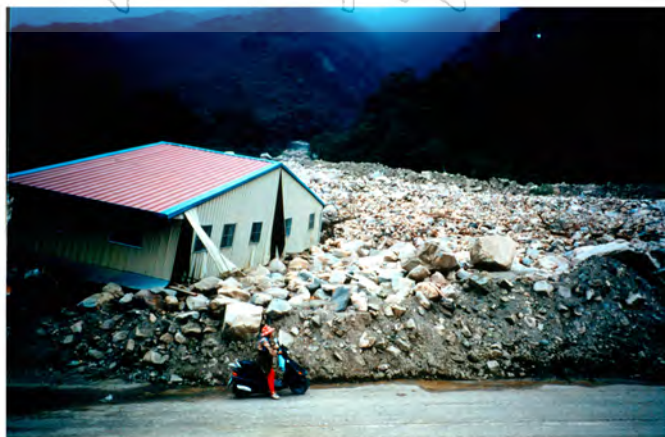
圖十三 賀伯颱風後，下豐丘社區土石流災難現場照片之二

學者常稱呼土石流之終結處為「堆積區」或「堆積段」。觀察土石流堆積之垂直剖面，顆粒粗者（土石）在上，細者在下（圖十三）；而含沙水流中的沉積，粗者在下，細者在上，二者顯然不同。

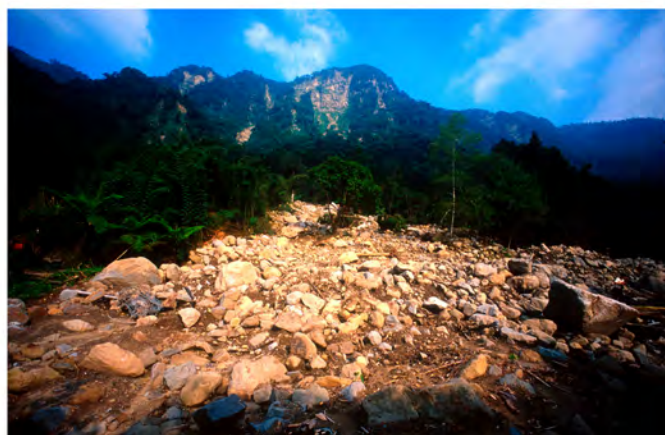
圖十四 台大實驗林溪頭營林區三號坑之土石流堆積扇，範圍寬廣

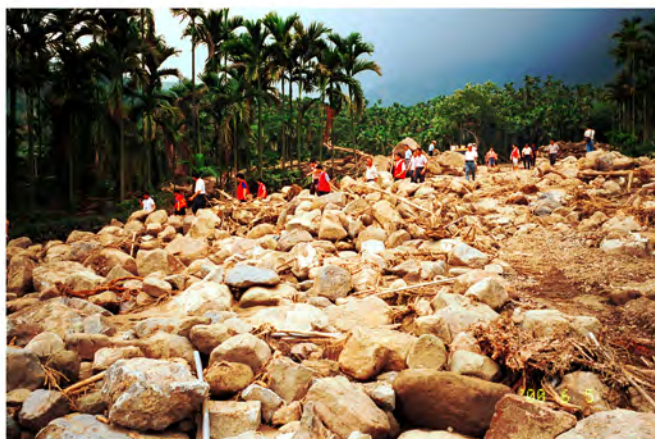
圖十五 華山村土石流堆積區，土石來源為大尖山斷層崖及其下方之崩積層及崖錐
