地工技術

大地工程發展史

第二高速公路及其後續計畫之大地工程回顧

林三賢*

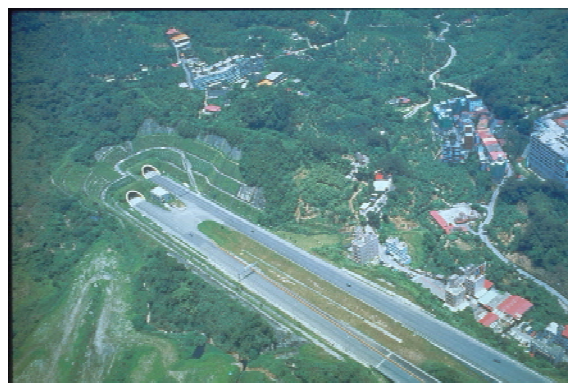
圖一 北二高福德隧道北口 (張文城提供)

隧道路線自研究院路四段四分子溪右岸以南偏西約 40°之方向穿越南港層與深坑間之陵線，至福德坑掩埋場東側山谷以南接木柵交流道。隧道路線通過南港層及大寮層，屬中新世，其間有成福斷層及其擾動帶經過，施工採新奧工法，以鑽炸方式開挖。

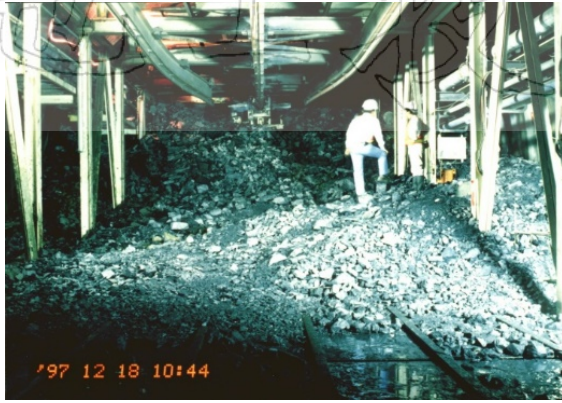
圖二 雪山隧道主坑西行線 38k+902 坍方
(張文城提供)

隧道導坑直徑4.8公尺主坑直徑11.8公尺3部TBM受困26次 主坑西行線TBM並因此報廢1993年初至1995年底為TBM摸索階段這段時間TBM僅推進1.6km進場2至3年中TBM受困高達十次。接下來的階段更艱困1997年雪隧西行線TBM遭夾埋1997年12月15日，西行線挖到水脈，湧水量最大高達750公升每秒。隧道壓毀100多公尺坍方一萬立方公尺耗時2年5個月才重新開挖。圖二即為1997年12月18日雪山隧道主坑西行線38k+902坍方的紀錄。

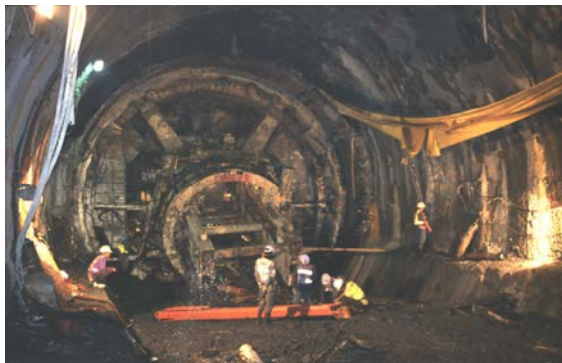
圖三 雪山隧道西行線 TBM38K+902.5 災變清理至機頭 (張文城提供)

雪山隧道工程最大困難為遇四稜砂岩段(全長3671公尺，單壓強度高達1200至2785kg/cm²)。此段挖鑿耗時3027天，平均一天只有一公尺多的進度，受困停頓時間共占885天。雪山隧道西行線TBM38K+902.5災變清理至機頭之情況如圖三。

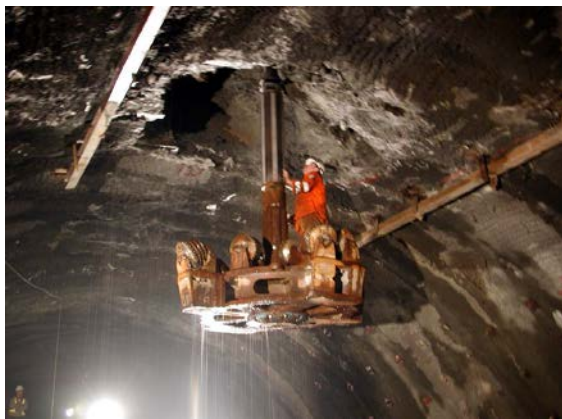
圖四 2003年2月8日一號豎井排氣井 RBM 擴孔鑽頭安裝 (張文城提供)

本隧道亦包含豎井六座，採用昇井工法，最深1號豎井深度512公尺。圖四係92年2月8日一號豎井排氣井RBM擴孔鑽頭安裝紀錄。

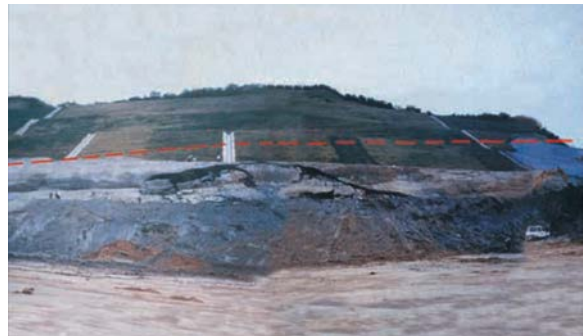
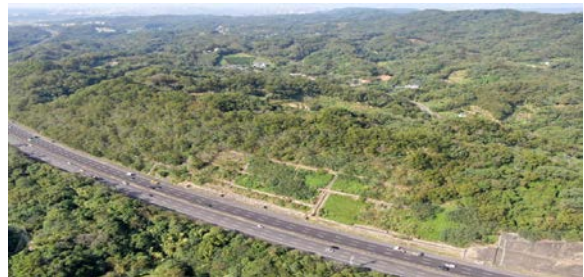
圖五 國道3號順向 85k+400m~85k+830m

為六階開挖邊坡，地質上為上新世卓蘭層砂泥岩互層。邊坡由上往下開挖至第2及3階時，因連日大雨導致邊坡坍滑，範圍長10至12公尺，寬約50公尺，深度約2至5公尺，主要為砂泥岩互層平面滑動。工程上以排樁、地錨、蛇籠及噴凝土處理。此處邊坡於施工階段及現況詳圖五。

(a) 施工階段 (國工局)

(b) 現況(廖振程及吳重緯提供)

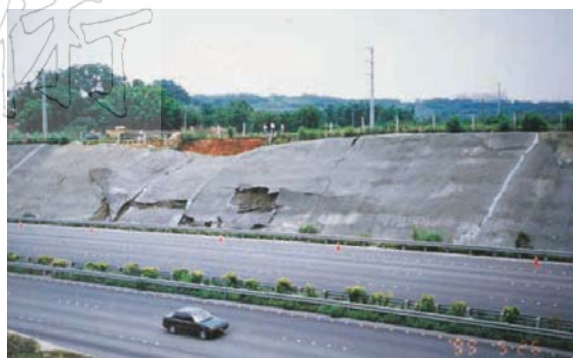
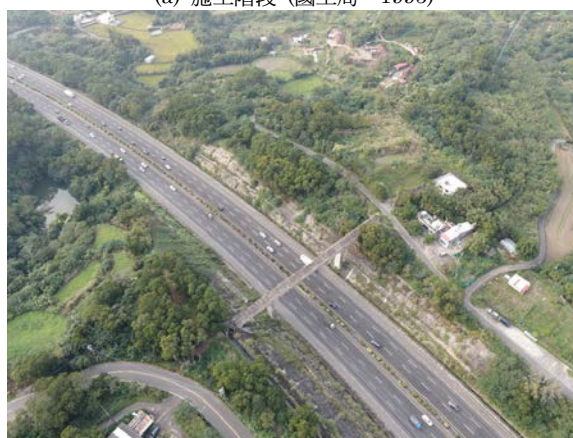
圖六 國道 3 號順向 94k+300~94k+800

1995年5月北二高80K+275~340路段南下線，由於豪雨，右側邊坡地表雨水經由坡頂農路兩側裸露表土下滲。另該邊坡坡面原係噴凝土覆蓋，加上原先預埋之淺層排水管阻塞，致覆蓋之表土含水量達飽和，滲入泥岩層頂面，使泥岩軟化，造成邊坡滑動。影響本坍塌之地質構造為柑子崎向斜，其軸呈東北—西南走向(約北偏東80°)，軸部略向西南傾沒，往東北逐漸消失。由於向斜軸約略通過高速公路主線80K+300~350，所以本路段於主線西側邊坡均為順向坡。對坍塌型態及破壞機制審慎評估後，決定採用具有相當柔性及加勁效果之石籠與加勁擋土牆作為主要整治方法。此處邊坡於施工階段即現況詳圖六。

(a) 施工階段 (國工局, 1995)

(b) 現況 (廖振程及吳重緯提供)

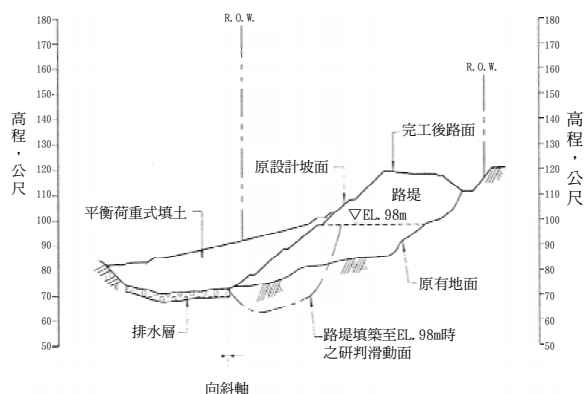
圖七 國道 3 號逆向 96k+600~97k+350 剖面圖 (國工局, 2013)

本路段為填方路段，最高高度35m。因受柑子崎向斜軸影響，呈地下水匯集之處，原地表為溼地及舊河道，主要由厚層砂岩與泥岩組成，並夾有砂頁岩與薄泥岩互層，航照資料顯示為古老崩塌區。當路堤填築至15m高時，施工路面及附近發現有多處裂隙，監測結果顯示滑動面主要在泥岩弱面。經反推，泥岩之有效及殘餘摩擦角僅有10度及9.6度左右，研判滑動主因為泥岩強度低，順向，向斜軸之高地下水壓等。於是於坡趾設置平衡用填方，最高高度達18m，總填方約28萬立方公尺。詳圖七及圖八。
