研討會

溪頭地質工程與生態深度探討-與會報導

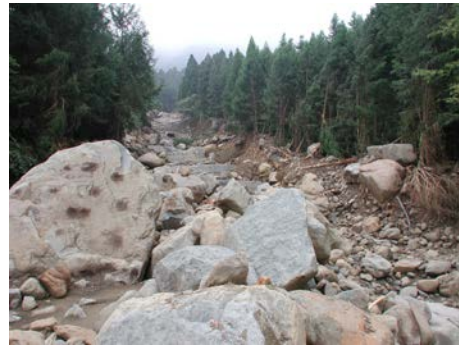
圖一 鹿寮坑受災情況(桃芝後)

民國 88 年 9 月遭九二一地震之巨烈搖撼後，民國 90 年 7 月復遭桃芝颱風挾帶豪雨侵襲，園區內包括一、二及三號坑、米堤坑、桃芝坑、石坑、鹿寮坑、大學坑等多條野溪，暴發規模大小不一之土石流，造成嚴重災情(圖一、圖二)。

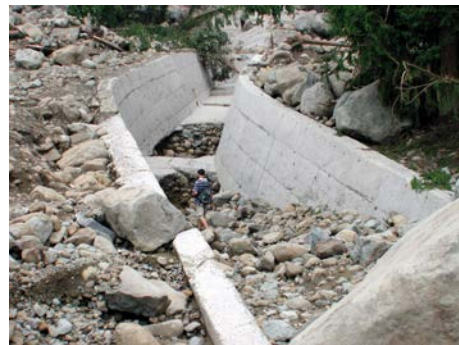
圖二 三號坑受災情況(桃芝後)
