台灣大地重大斷裂帶的特性及演化 與災難性岩土災害

摘 要

The Characteristics & Evolution of Major Fracture Zones of Taiwan Island and related Catastrophic Geotechnical Disasters

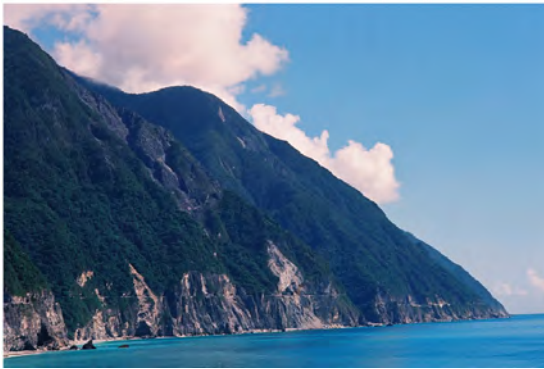
圖六 台灣東海岸清水斷崖段

台灣島東海岸與太平洋海床的交界，是台灣島最大的斷崖。大斷崖之西是中央山脈或海岸山脈陡峭的東坡，東方是幾千公尺深的太平洋海床（圖四，圖五）。由南向北遠距離拍攝清水斷崖的景觀示如圖六；近觀其臨海的峭壁，可以見到高度發達的解壓節理（裂縫，圖七）；已放棄的舊蘇花公路，改為步道，原意是供遊客散步，觀賞太平洋波光，但因落石不斷（圖八），遊客卻步，已經荒廢。古蘇花公路改鑿清水隧道內移，不意清水隧道也向東移動而且開裂，只好放棄（圖九），再度內移，另鑿「匯德隧道」應用（圖十）。

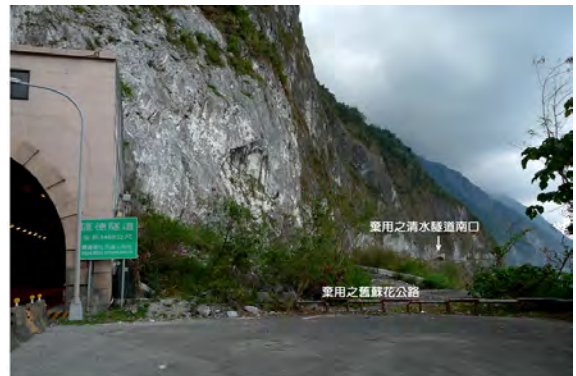
圖十 由滙德隧南口北望蘇花公路與舊清水隧道南口

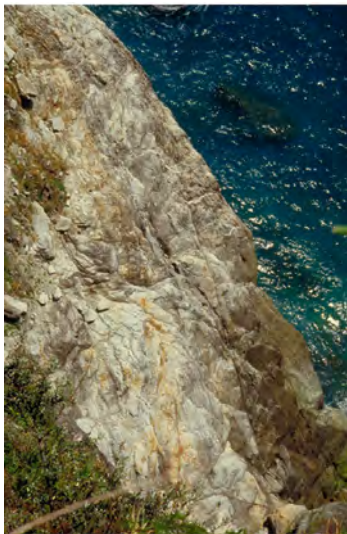
圖七 台灣東海岸解壓節理發達

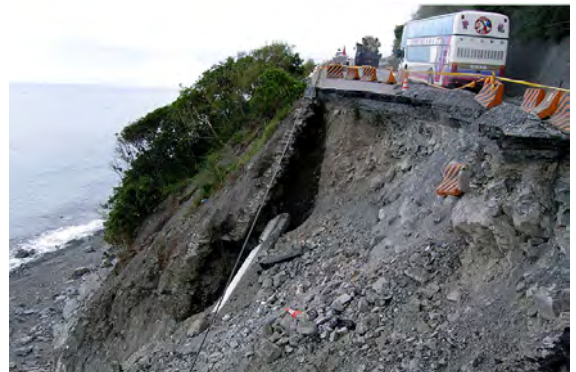
圖十一 台灣東海岸段(台東)公路臨海下邊坡崩塌

台灣東海岸南段（台東）的臨海公路下邊坡，也常崩塌（圖十一）。

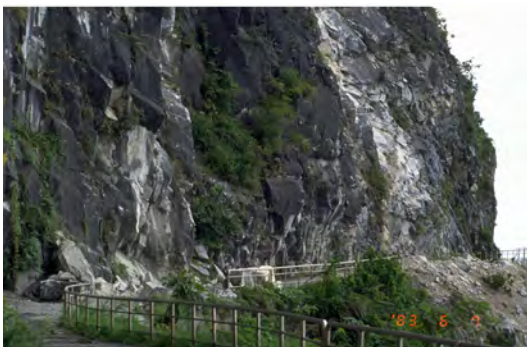
圖八 濱臨太平洋的舊蘇花公路崩塌不斷，早已棄用

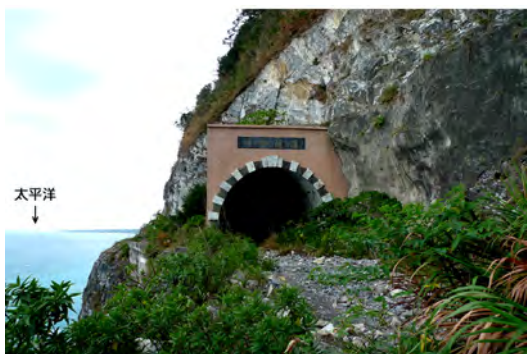
圖九 舊清水隧道東臨3000公尺深的太平洋，西為2000公尺的高山，因位移及破碎而棄用，照片為其北口

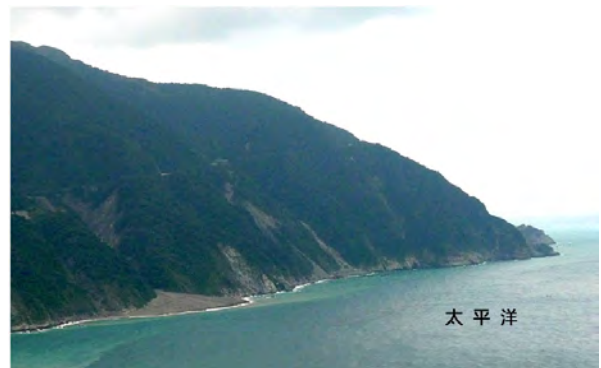
圖十三 2010年10月21日梅姬颱風豪雨在東海岸蘇花公路112K-116K引發嚴重坍方災害，20多人遇難(國家災害防救科技中心，太遙中心)

台灣東海岸的蘇花公路，自從拓寬為雙線道之後，岩土災害不斷。震驚兩岸的災難，發生於2010年10月21日，在梅姬颱風（Typhoon Maggie）豪雨侵襲之下，蘇花公路112K-116K路段上邊坡坍塌（圖十二至圖十六），公路多處被高速度的土石沖斷，20多人連同車輛被沖落太平洋而告失蹤，判斷已經遇難。

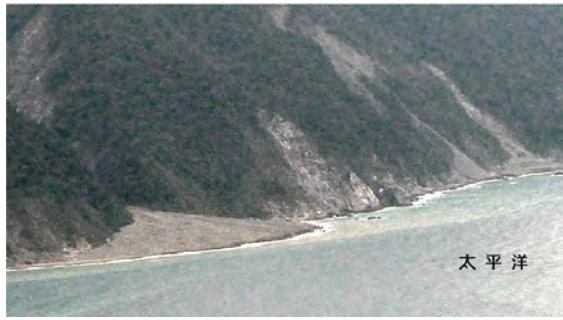
圖十四 2010.10.21台灣東海岸蘇花公路112K-116K 路段坍方土石墜落於崖底(洪如江攝, 2011.2.16)

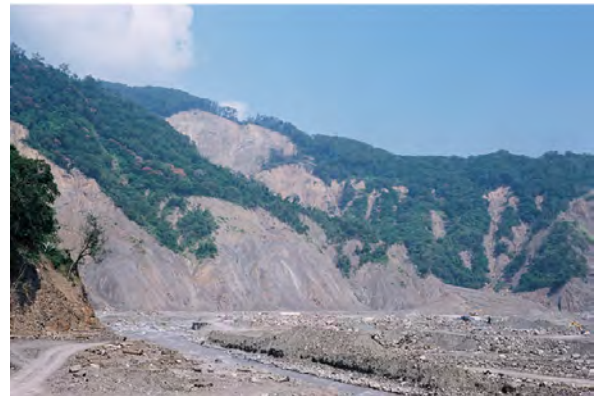
圖十七 莫拉克颱風災後, 寶來地區的荖濃溪岸崩塌, 溪谷擴張變寬(洪如江攝)

荖濃溪是水沖刷荖濃溪斷層而誕生。荖濃溪谷的擴張,在民國98年8月的莫拉克颱風豪雨事件中充分顯示。圖十七示荖濃溪在寶來一帶河岸崩塌、溪谷擴張變寬。荖濃溪的向源侵蝕,沿圖三的第④條斷裂帶中段(也就是「荖濃斷層」),向北發育,已達玉山主峰東邊的山腳。

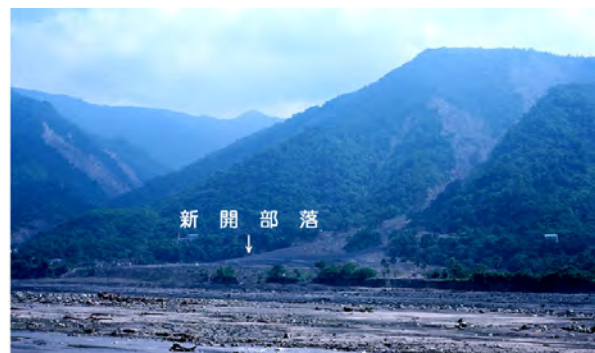
圖十八 莫拉克颱風豪雨引發山崩及土石流, 將高雄縣新開部落埋沒31人遇難(洪如江攝)

2009年8月8日,莫拉克颱風(Typhoon Morakot)豪雨,荖濃溪谷擴張,其東岸的新開部落被崩塌土石及高速度土石流埋沒(圖十八),31人遇難;其寶來地區,岸邊大型溫泉旅館原位未動但已在河道之中,參見圖十九至圖二十一。許多沿溪開闢的道路崩塌,橋樑斷落(圖二十二至圖二十七),也是因荖濃溪谷的擴張而發生。

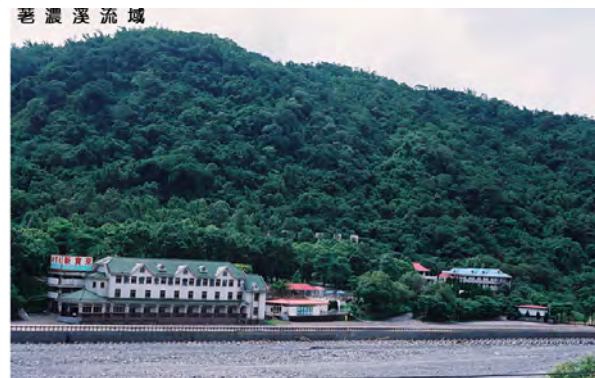
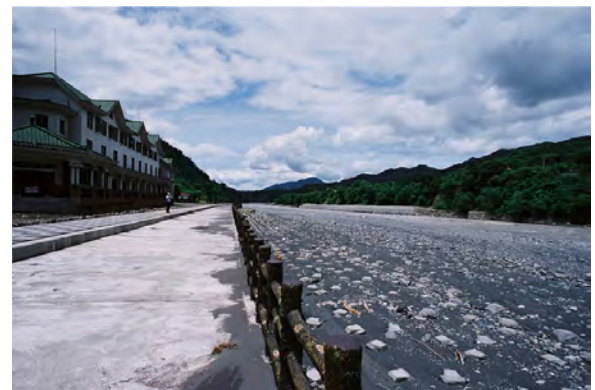
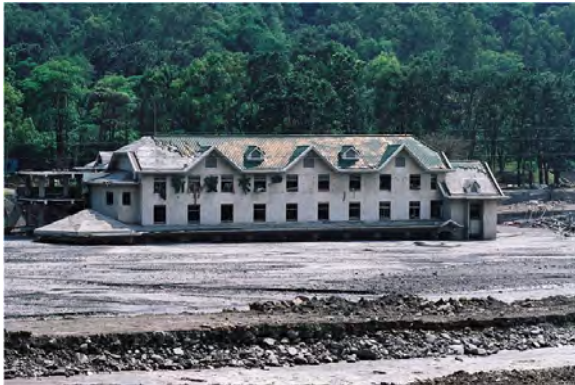
圖十九 荖濃溪寶來地區溫泉區的新寶來溫泉旅館, 莫拉克颱風前(洪如江攝)

圖二十 荖濃溪寶來地區溫泉區的新寶來溫泉旅館, 莫拉克颱風前(洪如江攝)

圖二十一 莫拉克颱風豪雨風災後，寶來溫泉區河邊新寶來旅館孤立河流之中 (洪如江攝)

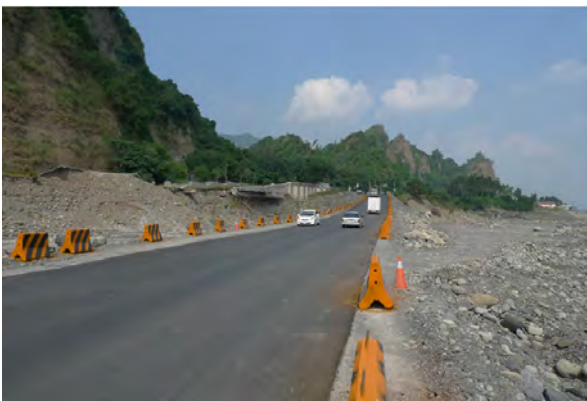
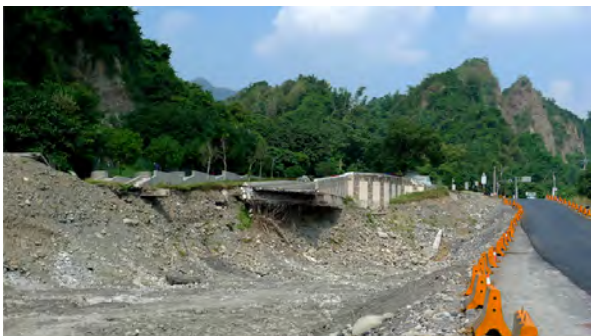
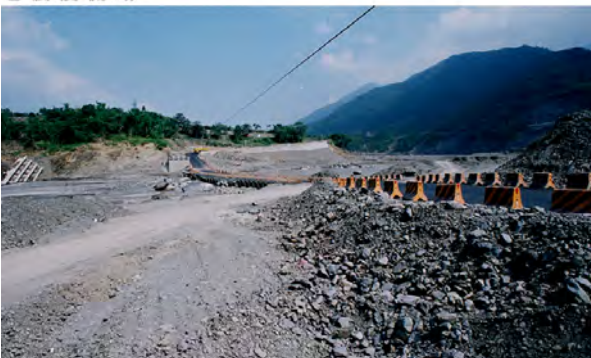
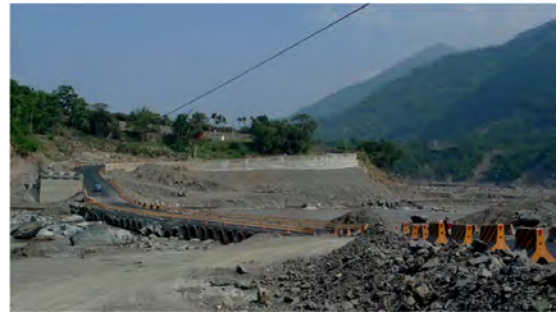
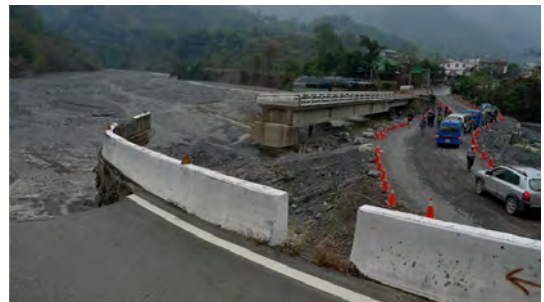
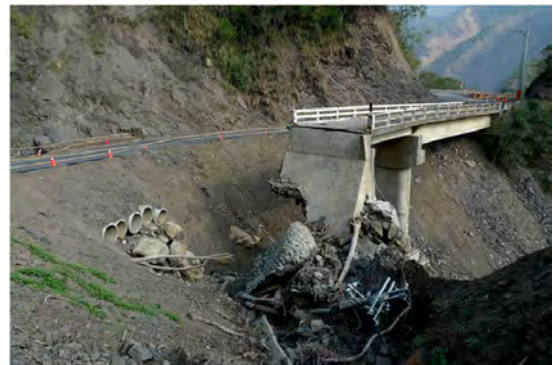
圖二十二 莫拉克颱風豪雨導致許多橋樑受洪水沖走，在河床構築便道(洪如江攝)

圖二十三 莫拉克颱風豪雨導致許多橋樑受洪水沖走，在河床構築便道(洪如江攝)

圖二十四 莫拉克颱風豪雨所引發的洪水及土石流造成許多橋樑斷落，便道改走河床(洪如江攝)

圖二十五 莫拉克颱風豪雨導致許多橋樑受洪水沖走，在河床構築便道(洪如江攝)

圖二十六 莫拉克颱風豪雨之洪水沖毀許多橋樑，使許多山地部落成為孤島 (洪如江攝)

圖二十七 莫拉克颱風豪雨之洪水沖毀許多橋樑，使許多山地部落成為孤島 (洪如江攝)

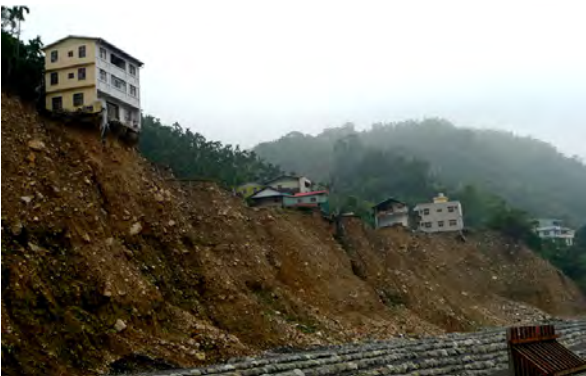
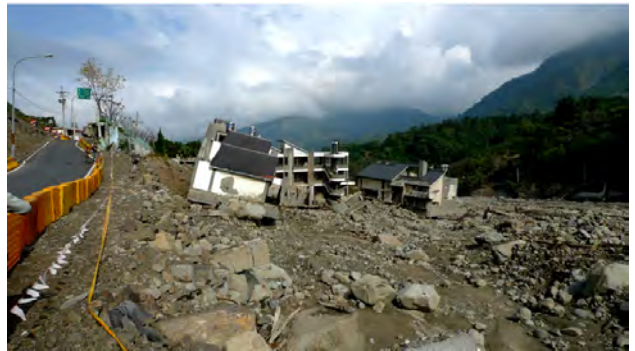
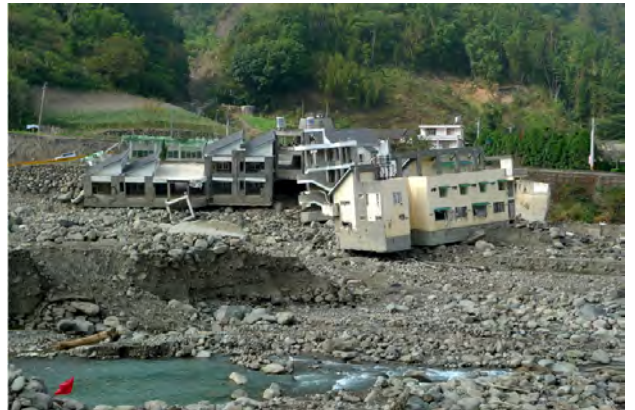
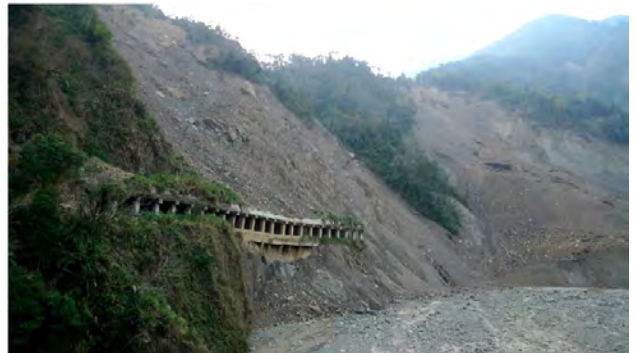
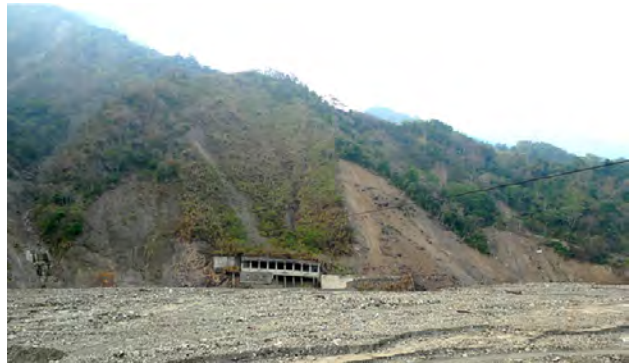
圖三十一 新山村在莫拉克颱風暴雨風災中，臨河房屋及道路皆坍塌只剩下搖搖欲墜陳有蘭溪中，只剩搖搖欲墜的後排屋(洪如江攝)

圖三十二 在莫拉克颱風暴雨事件中，陳有蘭河流域中的隆華國小全毀(洪如江攝)

圖三十三 在莫拉克颱風暴雨事件中，陳有蘭河流域中的隆華國小全毀(洪如江攝)

圖三十四 陳有蘭溪上游段的公路全面崩塌，剩下搖搖欲墜的落石棚(洪如江攝)

圖三十五 在莫拉克颱風暴雨災變，陳有蘭溪上游段公路全面崩塌(洪如江攝)

陳有蘭溪(也是陳有蘭斷層的一部分)在莫拉克颱風豪雨事件中,幸無人命傷亡,係因多次受災之後,經驗豐富,及早撤退;但溪谷擴張非常顯著,災況嚴重。新山村臨河房屋及台21線公路皆坍落溪中,消失不見蹤影,只剩搖搖欲墜的後

排(山側)房屋半懸峭壁之上。溪岸陸地上的隆華國小，所有校舍已經在溪道之中，係因溪谷擴張變寬。陳有蘭溪上游沿溪岸所開闢的公路，全面崩塌，只剩下搖搖欲墜的落石棚(俗稱明隧道)。參見圖三十一至圖三十五。

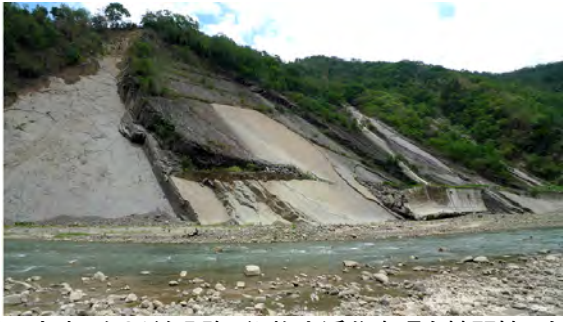
圖三十六 台21線公路，沿旗山溪谷岸順向坡開挖，在莫拉克颱風豪雨侵襲下，全面崩滑(洪如江攝)

旗山溪谷的擴張與變寬，因為台21線公路沿溪岸開闢，嚴重傷害溪岸的安定。多處順向坡滑動(圖三十六為例)，好幾條高速度土石流衝擊，造成道路中斷、河道淤積、社區被摧毀、溪流兩岸坡地裸露，災情比荖濃河流域更為嚴重。

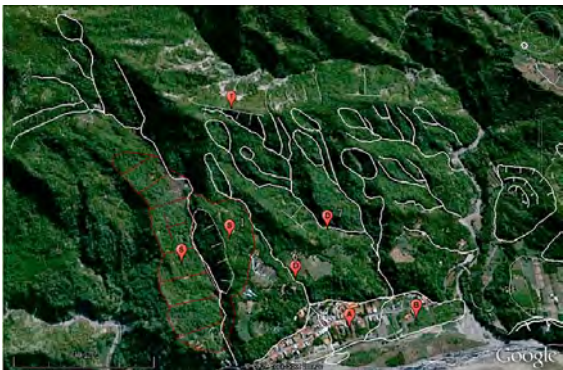
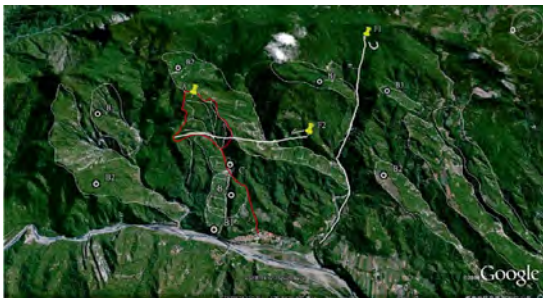
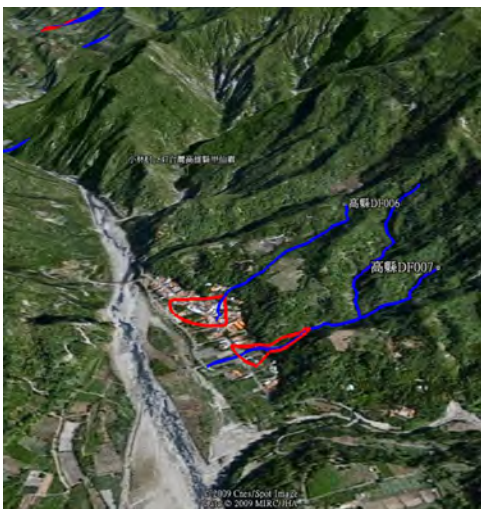
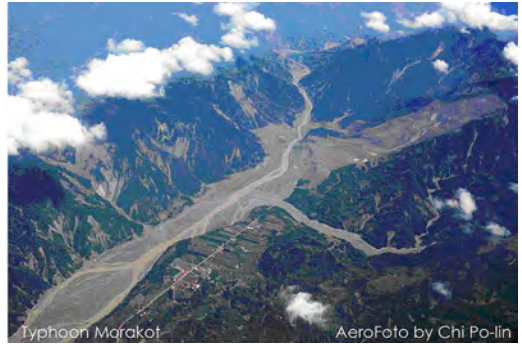
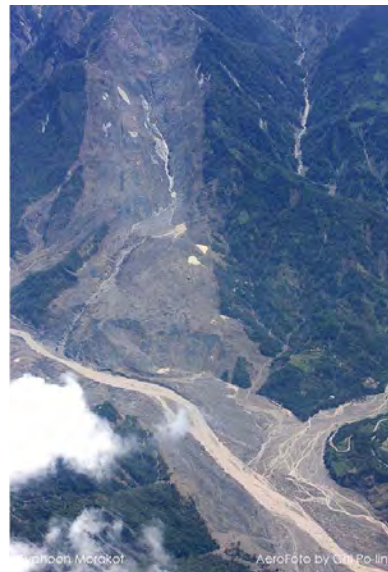
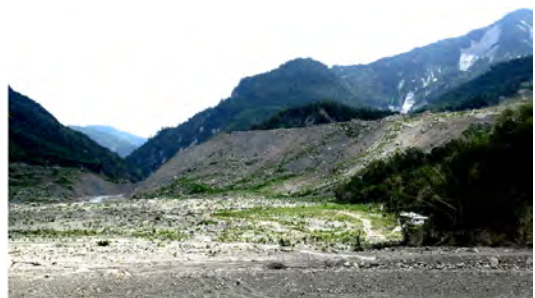
圖三十七 莫拉克颱風豪雨前的小林村(潘國樑加註於 Google Earth底圖)

圖三十九 莫拉克颱風豪雨前的小林村與土石流潛勢溪流DF006(紅色)的關係(潘國樑加註於 Google Earth底圖)

圖三十八 小林村莫拉克颱風災前影像(陳清泉教授主持中國土木水利工程學會報告981009號圖3.2.9)

圖四十 莫拉克颱風後的五里埔高位河階地(安全)與小林村(滅村)(齊柏林攝)

圖四十一 莫拉克颱風豪雨災後，小林村災區全景(齊柏林攝)

圖四十二 莫拉克颱風豪雨災後，小林村災區崩塌堆

莫拉克颱風豪雨事件中，災害最為嚴重而震驚世界者是遇難者5百多人的小林村大災變(圖三十七至圖四十二)。造成小林村大災難的因素很多，包括：

- * 小林村背後山坡地順向坡滑動
- * 小林村背後山坡地逆向坡滑動
- * 小林村背後山坡地岩楔滑動
- * 小林村背後山坡地至少有一堰塞湖，其上方順向坡等等滑動使堰塞湖潰決
- * 小林村背後山坡地堆積舊崩積層，在順向坡滑動及堰塞湖崩潰後瞬間崩潰
- * 古土石流的復活
- * 小林村位於一片高河灘地及低位河階地，高於河床僅5-10公尺，易受到來自旗山溪主流河道堰塞湖潰決的洪流(水及土沙)攻擊

當上述滑動及坡面堰塞湖潰決時，兵分兩路，主力衝向小林村，摧毀小林村大部分；另一股衝向小林村上游的旗山溪砂岩峽谷，形成堰塞湖。峽谷溪水迅速湧升，旗山溪堰塞湖潰決，滾滾洪流攻擊小林村，摧毀小林村其他部分，並使正在逃生的村民遇難。

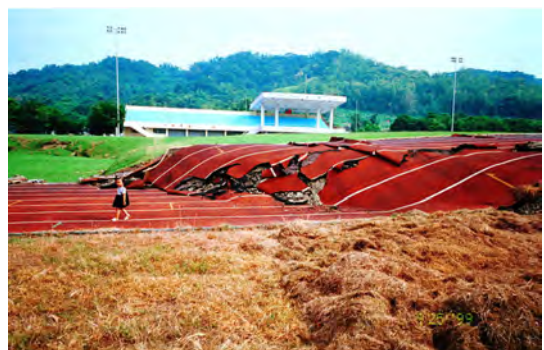
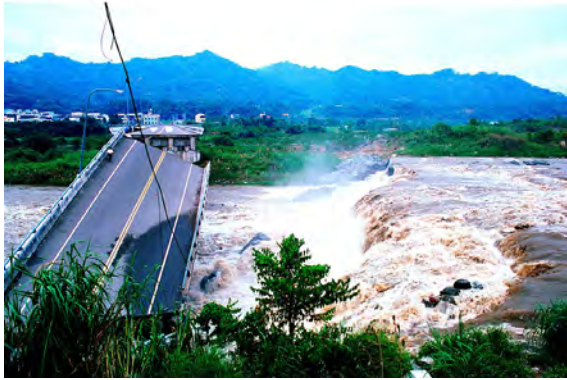
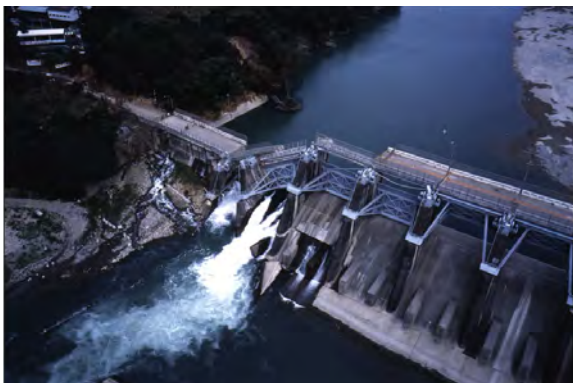
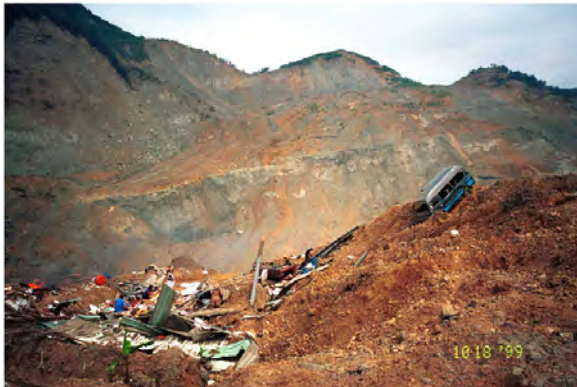
圖四十三 921大地震，光復國中操場的逆衝斷層與小小勘災者(洪如江攝)

圖四十四 車籠埔斷層在大甲溪河床隆起,埤豐橋塌落中(洪如江攝)

圖四十五 石岡壩因斷層錯動而破壞(連永旺攝)

圖四十六 天塹可以飛渡:一億立方公尺土石連同簡家降落在倒交山(洪如江攝於921大地震之後)

圖四十七 921大地震,中部橫貫公路谷關-德基段全面崩潰(林銘郎攝)

車籠埔斷層在1999年9月21日的逆衝錯動(斷裂總長度約100公里，最大垂直與水平錯動都達到10公尺)，引發規模7.6的強烈地震(稱921地震)，是20世紀中世界陸地上最大的地殼變動之一。遇難者2478人(包括失蹤者)，倒塌房屋類別最多者為中小學校舍(293校必須拆除重建)，主要係因工程外行人爭做工程所致。倒塌的高樓高度多在49.5公尺上下，逃避樓高50公尺以上必須通過結構外審的規定。中部的台三線公路沿線橋樑全部被震垮，顯然是與當初台三線公路選線與車籠埔斷層重疊有關。參見圖四十三至圖五十。
