工程地質研討會專欄

土工技術工程地質研討會(25) 阿里山地質及鐵公路復建工程 與會報導

鄧源昌* 黃俊鴻*

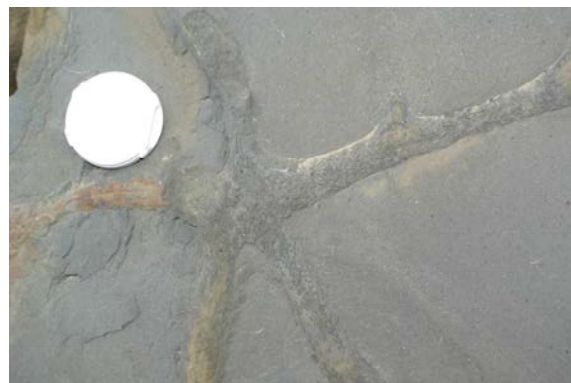
圖二 屏東那段考察發現之生痕化石

多林與二萬坪崩場地皆位於南莊層, 主要為淡灰色厚層砂岩間夾砂頁岩互層或薄層灰黑色頁岩。二萬坪崩場地考察時發現生痕化石(圖二), 初步研判為生物活動時所留下之痕跡。至於痕跡逃生通道或是其他現象, 則取決於個人解讀, 見仁見智。多林崩場地考察發現其塊石較二萬坪所看到的更大, 可顯示該處局部有厚砂岩。

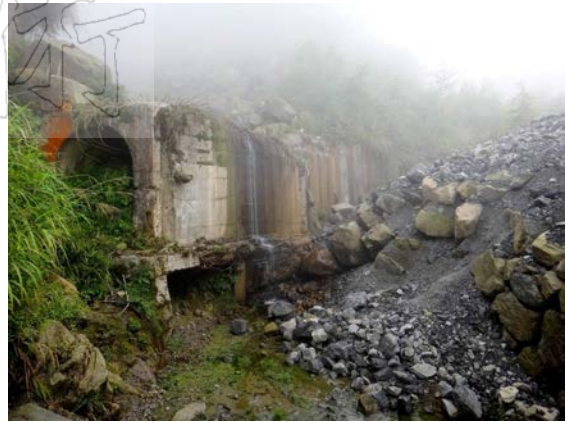
圖六 舊有屏遮那隧道之基底淘刷(高秋振先生提供)

二萬坪崩塌地在豪大雨條件下，受到順向坡、坡面排水能力不足、疏鬆崩積層等潛在不利因子影響，研判破壞機制為崩積層滑動及逕流沖蝕之複合型破壞；多林崩塌地則受到疏鬆崩積層、岩盤節理發育且連續性佳，並與坡面形成岩楔等不利潛勢因子影響，研判破壞機制為岩盤解壓崩解、崩積層滑動及逕流沖蝕之複合型破壞。現地研討論及屏遮那崩塌地位處阿里山溪支流之向源侵蝕坡面，亦有向源侵蝕機制之影響，隧道路線選線已避開侵蝕溝(圖六)，減少對新隧道穩定性之影響。

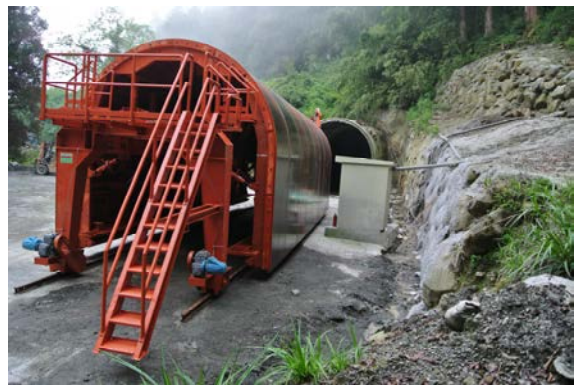
圖七 二次襯砌鋼模組立完成(進洞前)

兩隧道沿線地質主可分為崩積層段、砂岩段、砂頁岩互層段，依 PCCR 岩體分類系統之分類，崩積層屬 DIII 類，其餘岩盤段屬 BIII、BIV 類及 BV 類。採用 NATM 進行各種支撐如鋼纖維噴凝土、桁型鋼支保及岩錨之設計。但崩積層段基於開挖易造成抽坍，故先以管幕工法增加頂拱支承力，再進行後續開挖及支撐架立。在防水膜鋪設部分，兩隧道皆採全斷面鋪設(包含仰拱)。二次襯砌部分在崩積層段之厚度為 40 公分，在岩盤段厚度為 30 公分，此次參觀亦見到二次襯砌鋼模組立完成之情況(圖七)，十分難得。目前兩隧道皆已全線貫通，屏遮那隧道正欲進行防水膜鋪設作業，多林隧道正持續進行防水膜鋪設及二次襯砌鋼筋組立。

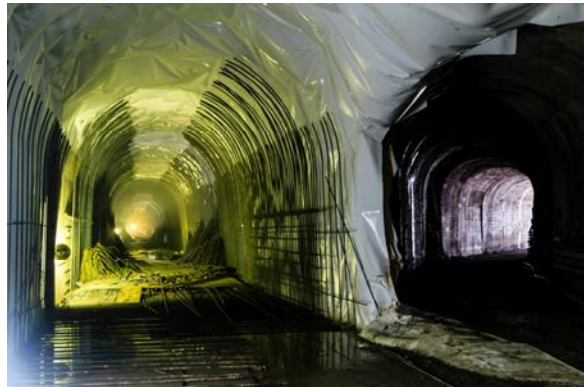
圖九 多林段新設與既有隧道交會段暨襯砌鋼筋組立(何樹根先生提供)

除並用橡膠罩覆蓋其上，並於內部填充水泥砂漿，使隧道壁較為平順，以免傷及防水膜。相關圖片如圖九、圖十。

隧道東西洞口設置部分，屏遮那隧道為新設東、西兩個洞口。多林隧道部分基於前期現勘發現既有 35 號隧道部分區域為無襯砌，呈現裸岩狀況，裸岩經調查為良好岩盤(圖十一)。頓時靈光一閃將此既有良好隧道段與新設隧道結合，並將既有 35 號隧道東洞口作為新設之東洞口，達到省工且省時之效。但有新舊隧道交會段部分需處理，交會段由於斷面加大，需做局部岩錨補強，但調查發現既有隧道之襯砌後方呈現空心狀態，故需先進行背填灌漿，再進行支撐補強，以防舊有襯砌損害。

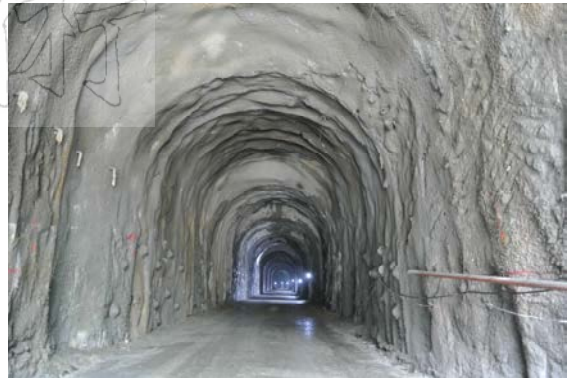
圖十 屏遮那隧道支撐完工貌

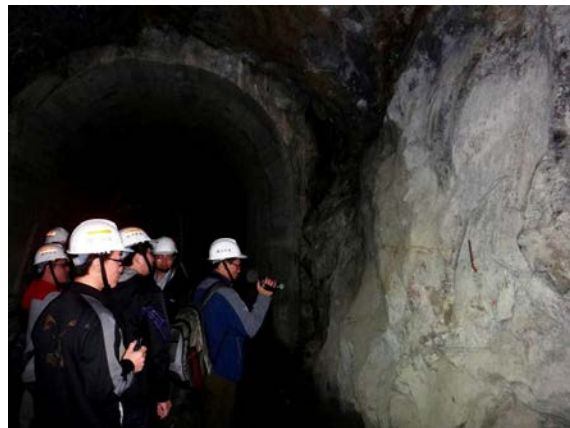
圖十一 既有多林隧道之無襯砌裸露岩盤段 (高秋振先生提供)

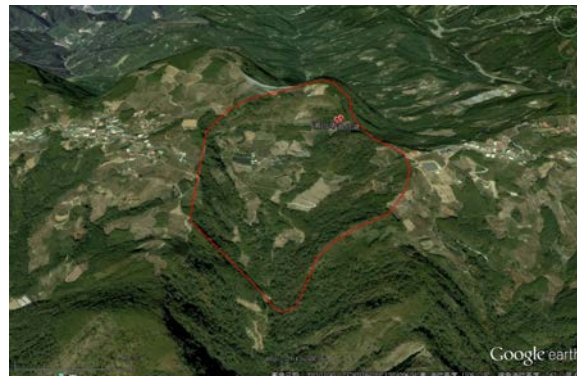
圖十二 阿里山潮洲湖之整體地形呈畚箕貌

潮洲湖位於阿里山公路之新里程 56.6 - 57.2K 處，奮起湖即阿里山森林鐵路奮起湖車站一帶。兩湖皆為無水之湖，皆三面環山，一面開口端，整體地形呈現一畚箕或漏斗狀(圖十二、圖十三)，中間實為低窪的盆地地勢，可作為農墾、聚落分布之用。閩南話稱盆地為「湖仔」，因而有潮洲湖及奮起湖之地名產生。潮洲湖地區從清朝至今仍持續移動，為老崩場地。該區之漏斗狀開口由關刀山砂岩之山脊組成，該開口阻擋持續向外之土石，使潮洲湖區域不致消失。持續滑動之潛在原因可能為開挖公路破壞坡趾與台 18 公路之箱涵排水及自然排水造成邊坡溝渠密布，在排水不易之情況下易引發侵蝕溝及地滑。從台 18 線下邊坡及農墾區之下邊坡透過傾斜管量測資料顯示持續位移，呈現複合型滑動狀態。目前已採排水溝及集水管等處理，措施經莫拉克颱風檢驗，此區無重大災害發生。

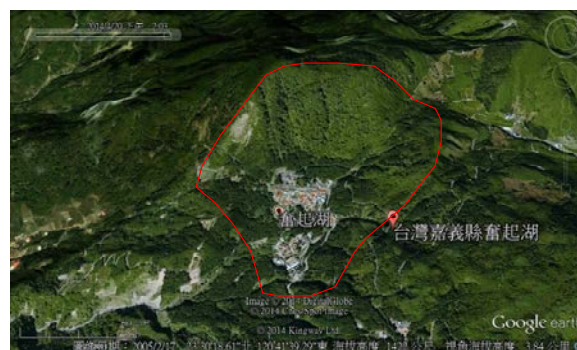
圖十三 阿里山奮起湖之整體地形呈畚箕貌

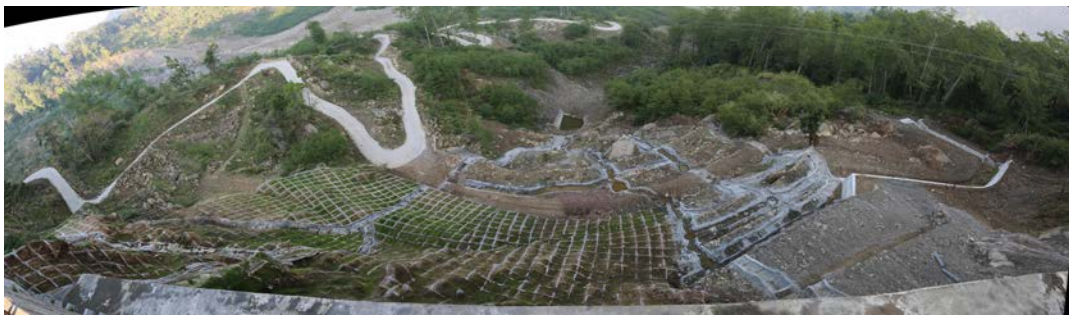
圖二十四 二萬坪崩塌區(孫漢豪先生提供)
